管理値超過時の記録シート

10月30日

管理値超過地点	敷地境界 北側
管理値超過項目	騒音
工事による超過か	○
基本対策は実施されているか	○
測定機器は正常に動作しているか	○

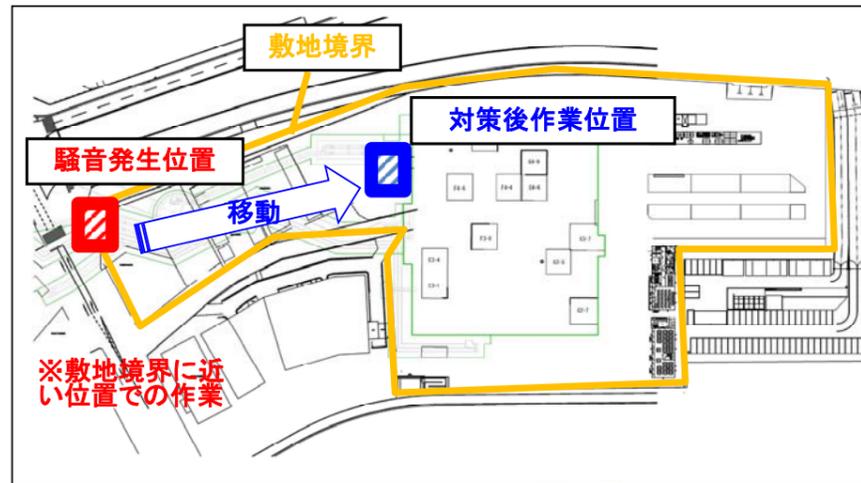
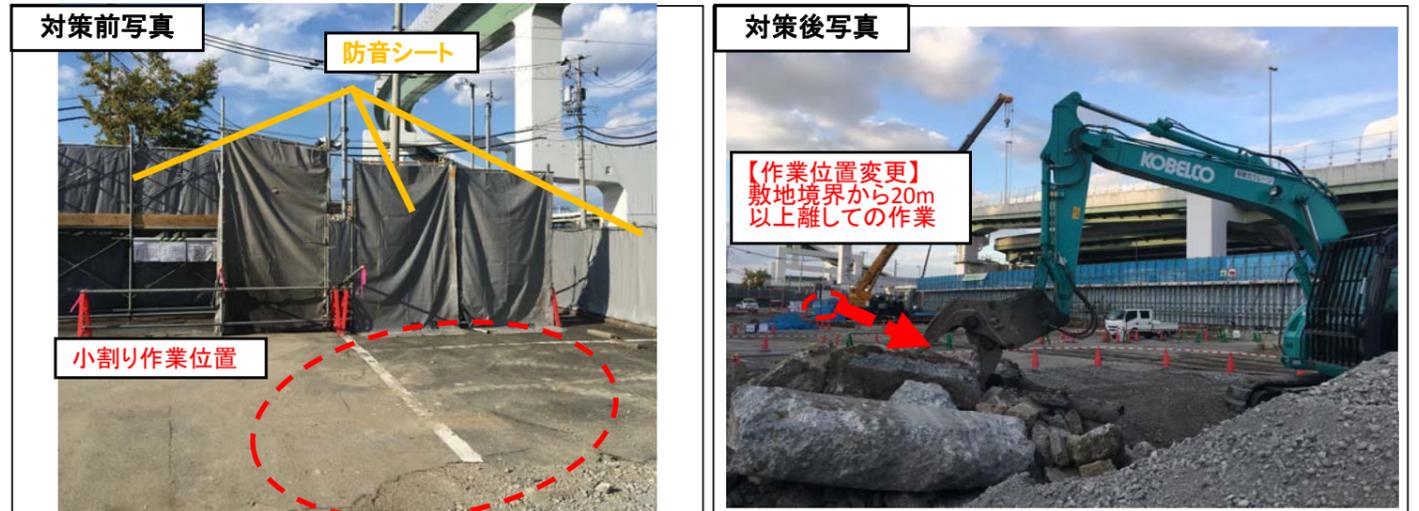
管理値超過時状況	大阪市下水道科学館（旧）駐車場（敷地境界北側近傍）で、コンクリートガラの小割り撤去作業を行っていた。コンクリートガラの小割り作業音が騒音の発生源と考えられる。基本対策として、作業エリア周辺に防音シートを設置し作業を行っていた。
対策内容	ポータブル騒音計を用いて、音源の確認と計測機器の異常がないかを確認。音源がコンクリートガラの小割り作業音ということが確認できたため、レベル1対策を実施。レベル1対策の内容：コンクリートガラの小割り作業を敷地境界から20m以上離して実施。結果、騒音レベルは1次管理値以下に下がった。
