工事名海老江下水処理場改築更新事業

2020.8月度 時間率騒音レベル $L_{A5,1h}$  (○:管理値超過なし、■:1次管理値超過、▲:2次管理値超過、×:自主管理値超過、-:データの欠測)

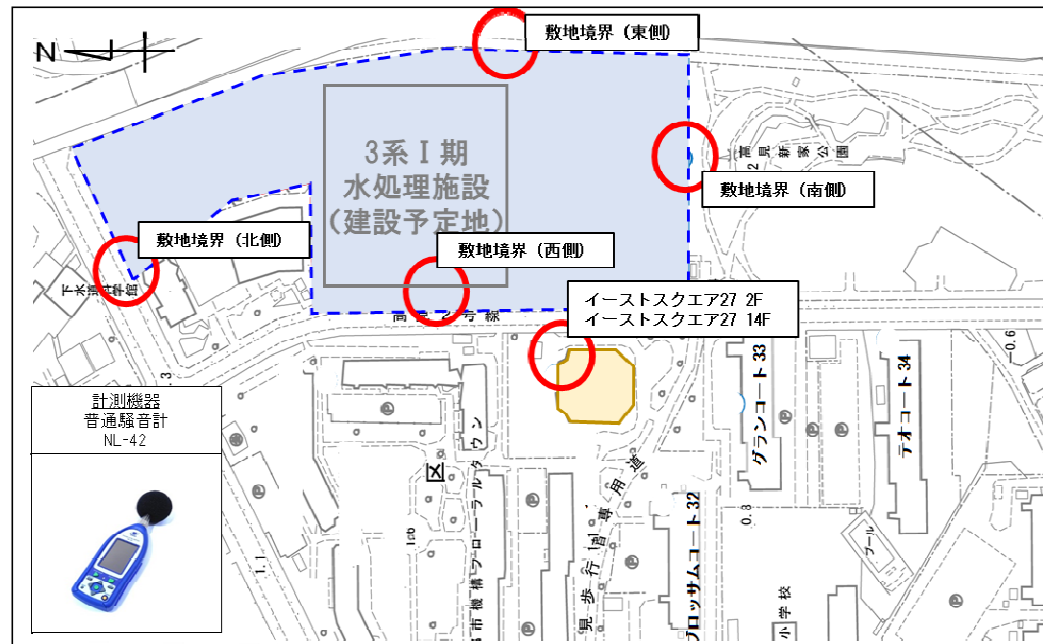
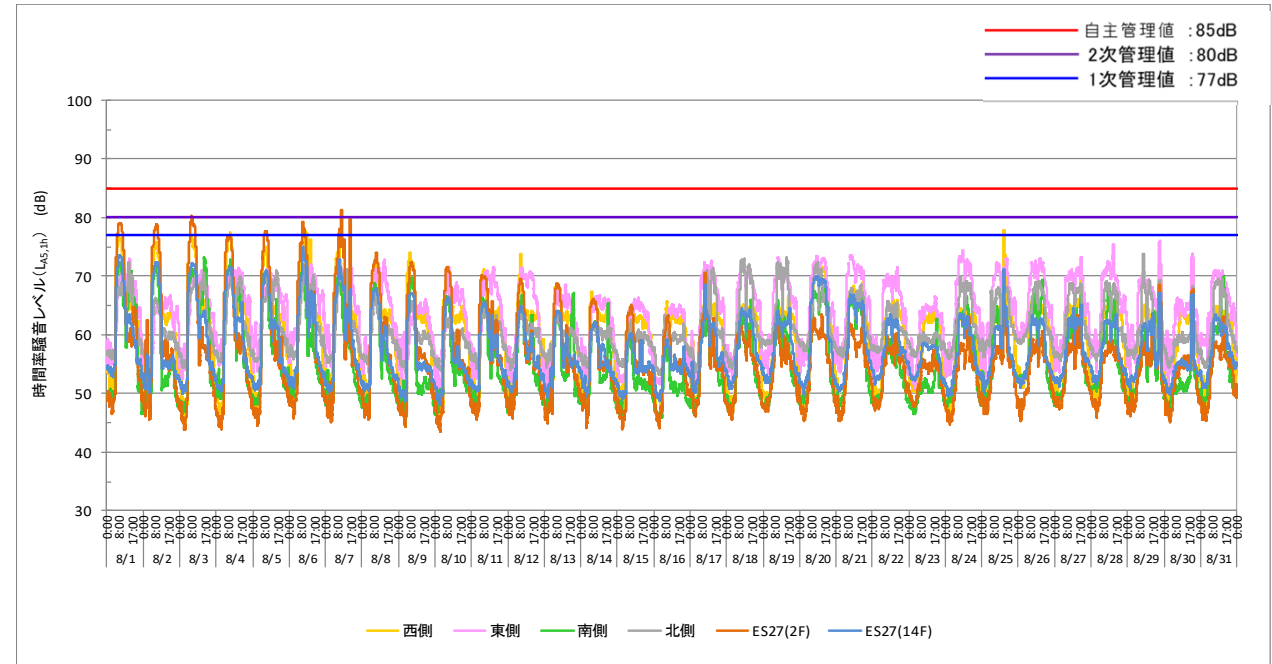
2020年8月の時間率振動レベル(LA5, 1h)の変動図より、騒音レベルの管理値超過は11回発生した。そのうち本工事作業の影響で管理値を超過したものはなかった。  
 管理値超過時の記録シートを以下に添付する。  
 管理値超過内容は、8月1日～6日に敷地境界西側・イーストスクエア27 2Fで管理値を超過したが、管理値超過の要因はセミのなき声であった。  
 また、8月7日にイーストスクエア27 2F、8月25日に敷地境界西側で管理値を超過しているが、他業者による植樹の剪定作業、高見市営住宅 駐車場の舗装工事が騒音の発生源と思われる。  
 本工事において場内西側では鉄筋の揚重作業を実施しているが、敷地境界西側で計測した時間率騒音レベルLmax70dB程度であり、管理値以下であった。  
 8月の工事作業による管理値超過は一度も発生していないことから、工事作業が周辺環境に与える影響は小さいと思われる。引き続き監視を行う。
