工事名海老江下水処理場改築更新事業

2020.11月度 臭気指数 (○:管理値超過なし、■:1次管理値超過、▲:2次管理値超過、×:自主管理値超過、-:データの欠測)

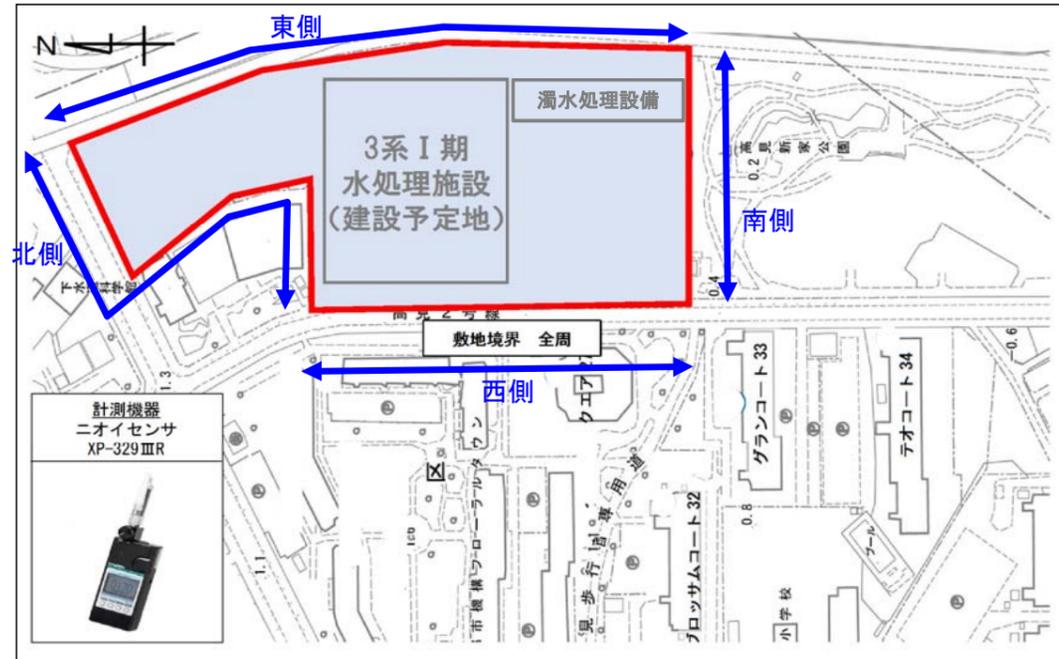
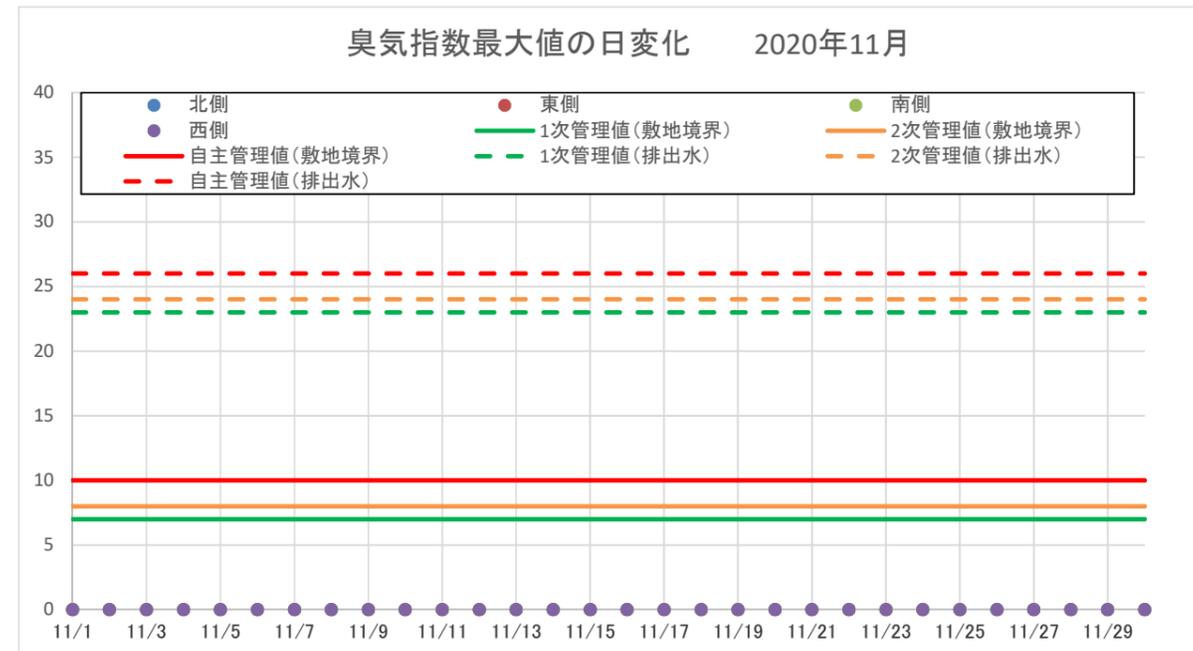
**総評**  
 2020年11月 臭気指数最大値の日変化図より、工事作業による臭気指数の管理値超過は見られなかった。臭気指数は事前環境監視の結果と同様で、管理値を超過するような悪臭は工事作業によって発生しておらず周辺環境への影響は生じていないといえる。工事による管理値の超過が発生しないように引き続き監視を行う。
