工事名海老江下水処理場改築更新事業

2020.12月度 臭気指数 (○:管理値超過なし、■:1次管理値超過、▲:2次管理値超過、×:自主管理値超過、-:データの欠測)

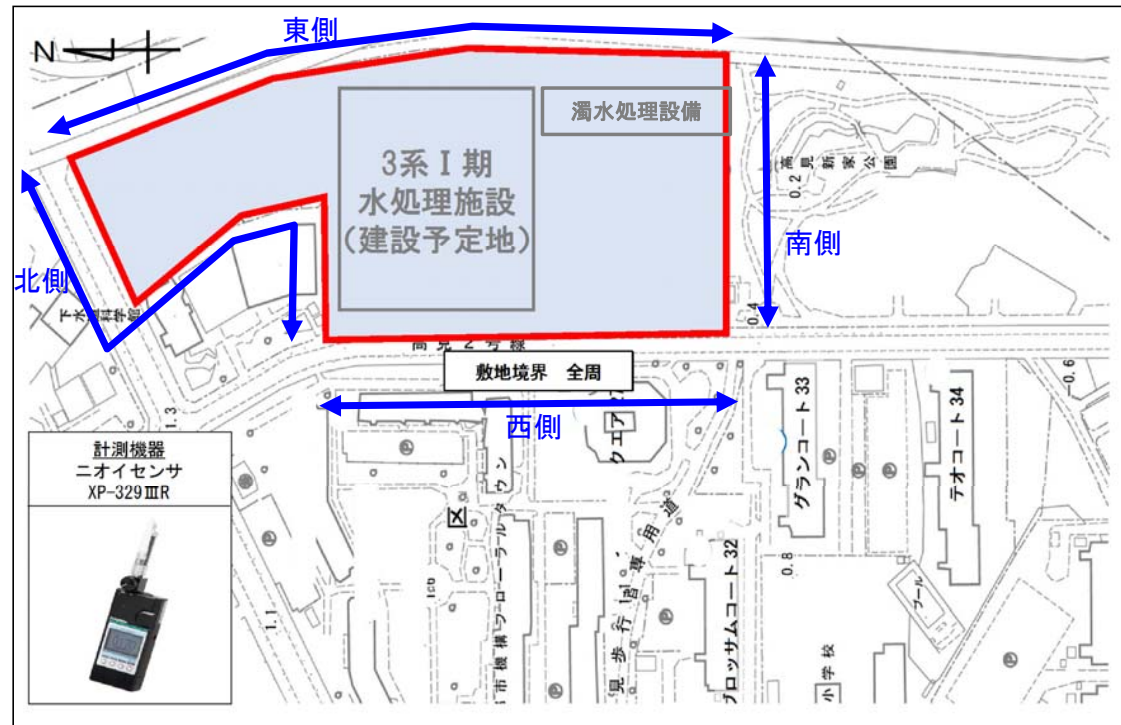
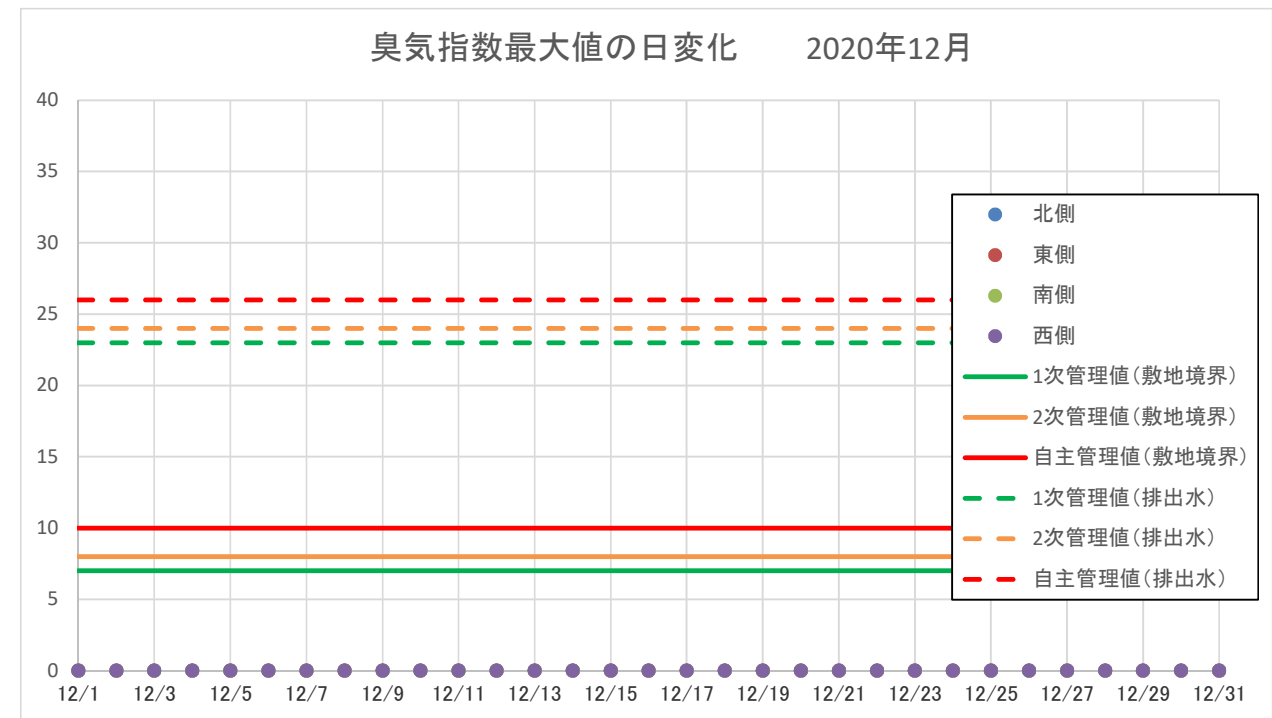
総評
 2020年12月 臭気指数最大値の日変化図より、工事作業による臭気指数の管理値超過は見られなかった。臭気指数は事前環境監視の結果と同様で、管理値を超過するような悪臭は工事作業によって発生しておらず周辺環境への影響は生じていないといえる。工事による管理値の超過が発生しないように引き続き監視を行う。
