工事名海老江下水処理場改築更新事業

2021.5月度 臭気指数 (○: 管理値超過なし、■: 1次管理値超過、▲: 2次管理値超過、×: 自主管理値超過、-: データの欠測)

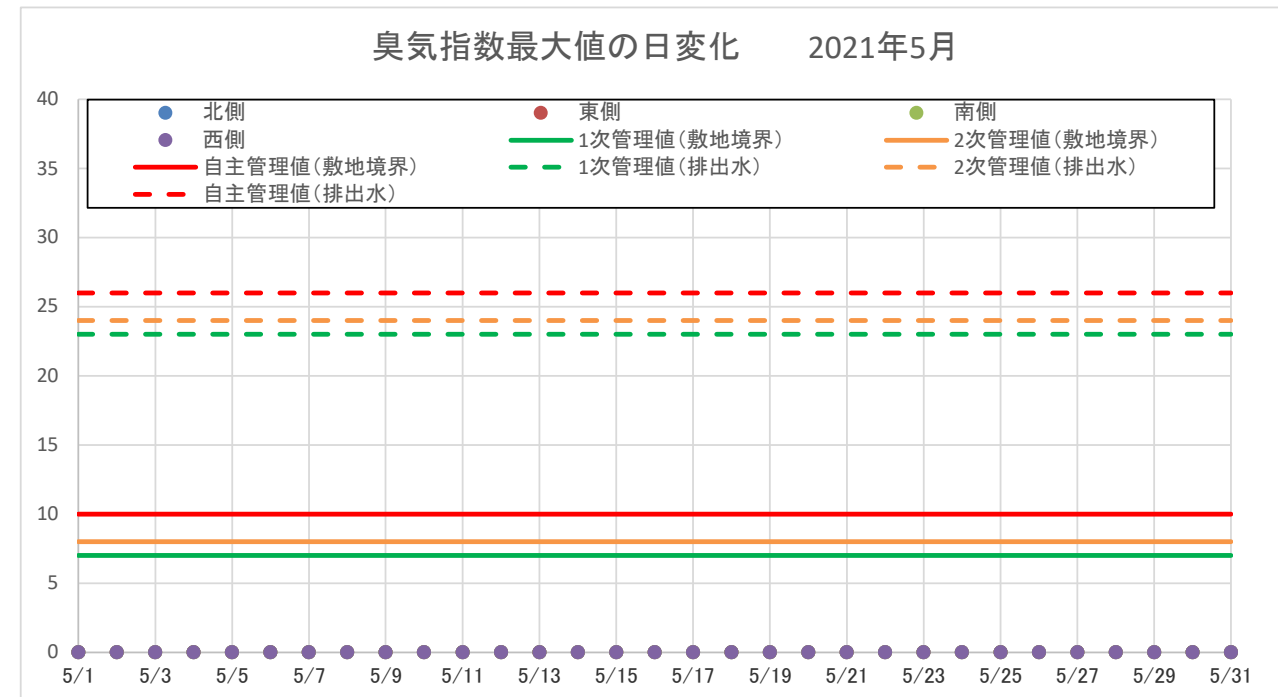
総評
2021年5月 臭気指数最大値の日変化図より、工事作業による臭気指数の管理値超過は見られなかった。臭気指数は事前環境監視の結果と同様で、管理値を超過するような悪臭は工事作業によって発生しておらず周辺環境への影響は生じていないといえる。工事による管理値の超過が発生しないように引き続き監視を行う。
