工事名海老江下水処理場改築更新事業

2021.9月度 臭気指数 (○: 管理値超過なし、■: 1次管理値超過、▲: 2次管理値超過、×: 自主管理値超過、-: データの欠測)

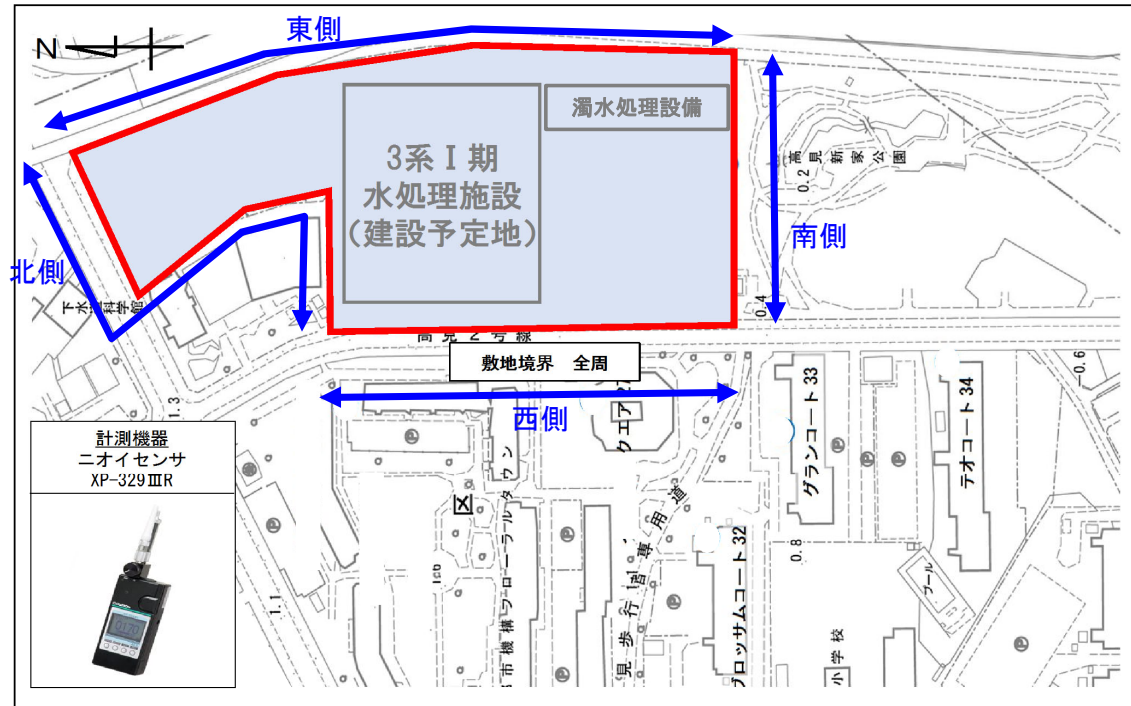
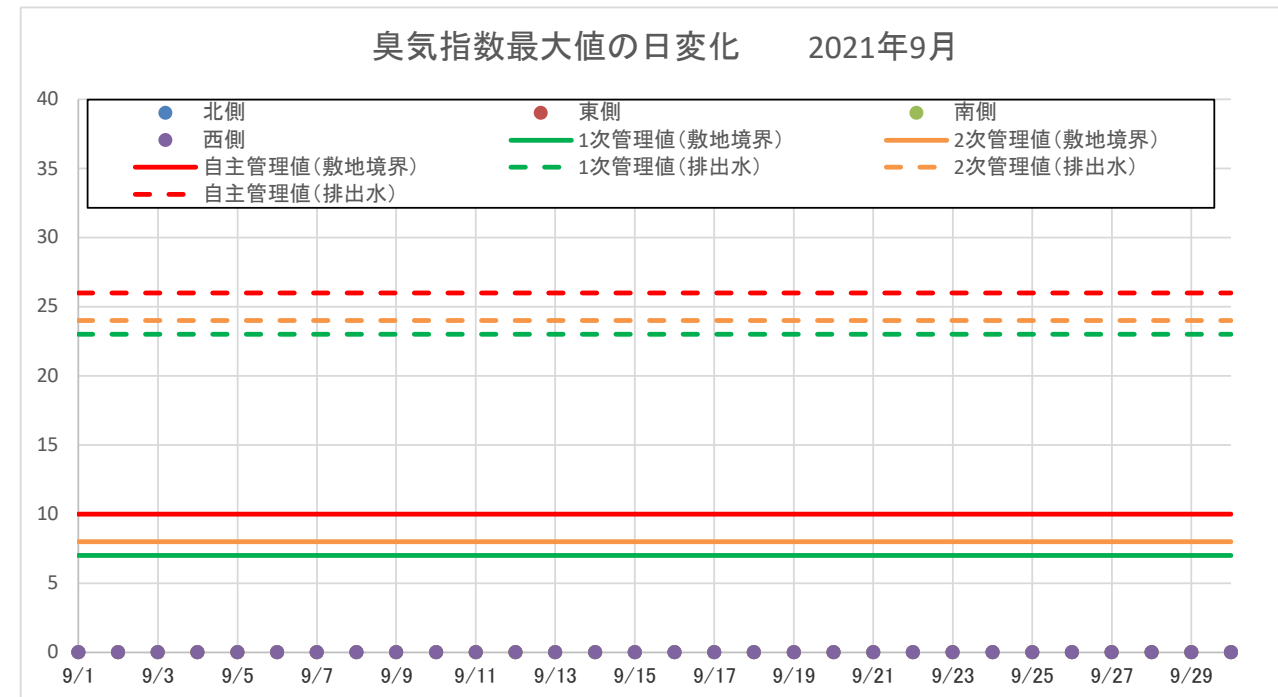
**総評**  
 2021年9月 臭気指数最大値の日変化図より、工事作業による臭気指数の管理値超過は見られなかった。臭気指数は事前環境監視の結果と同様で、管理値を超過するような悪臭は工事作業によって発生しておらず周辺環境への影響は生じていないといえる。工事による管理値の超過が発生しないように引き続き監視を行う。
