工事名海老江下水処理場改築更新事業

2022.2月度 臭気指数 (○:管理値超過なし、■:1次管理値超過、▲:2次管理値超過、×:自主管理値超過、-:データの欠測)

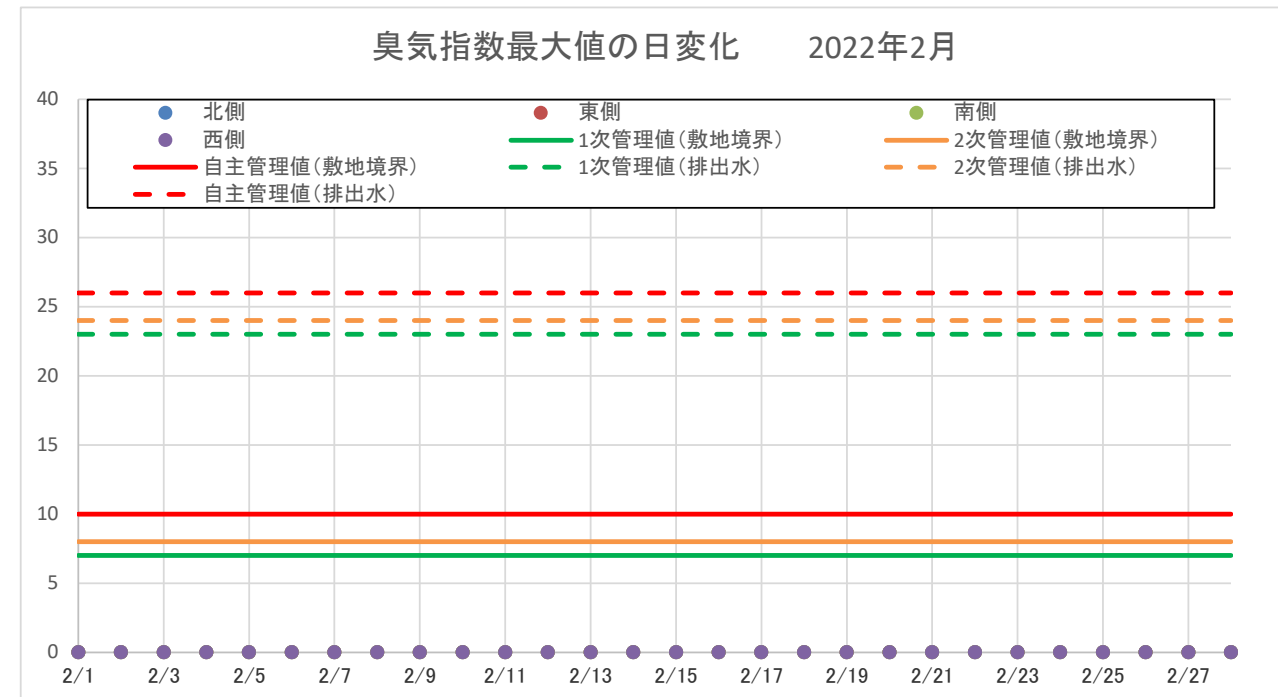
総評
2022年2月 臭気指数最大値の日変化図より、工事作業による臭気指数の管理値超過は見られなかった。臭気指数は事前環境監視の結果と同様で、管理値を超過するような悪臭は工事作業によって発生しておらず周辺環境への影響は生じていないといえる。工事による管理値の超過が発生しないように引き続き監視を行う。
