工事名海老江下水処理場改築更新事業

2022.7月度 臭気指数 (○:管理値超過なし、■:1次管理値超過、▲:2次管理値超過、×:自主管理値超過、-:データの欠測)

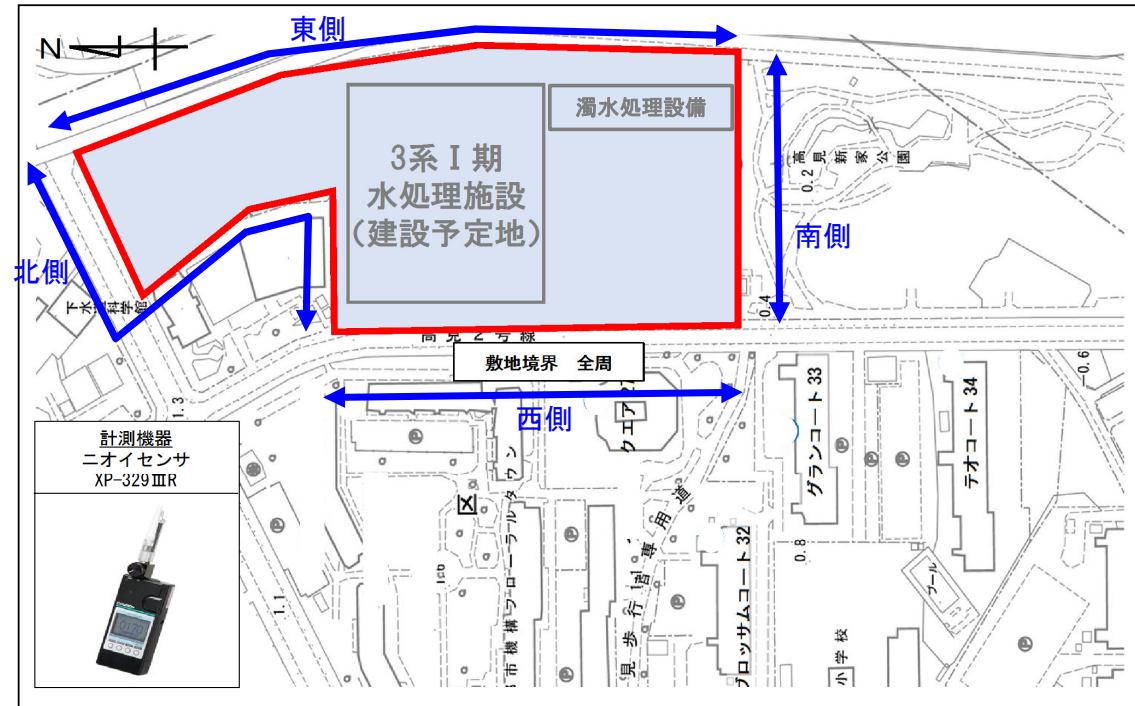
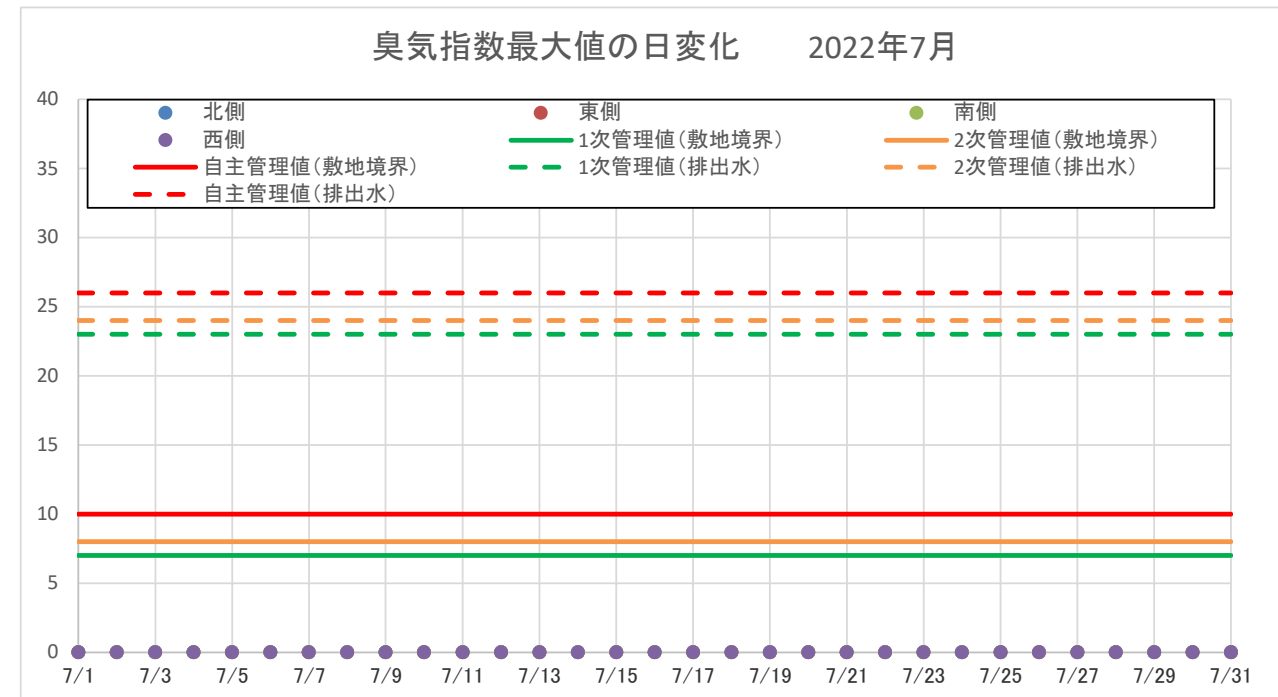
**総評**  
 2022年7月 臭気指数最大値の日変化図より、工事作業による臭気指数の管理値超過は見られなかった。臭気指数は事前環境監視の結果と同様で、管理値を超過するような悪臭は工事作業によって発生しておらず周辺環境への影響は生じていないといえる。工事による管理値の超過が発生しないように引き続き監視を行う。
