工事名海老江下水処理場改築更新事業

2022.10月度 臭気指数 (○:管理値超過なし、■:1次管理値超過、▲:2次管理値超過、×:自主管理値超過、-:データの欠測)

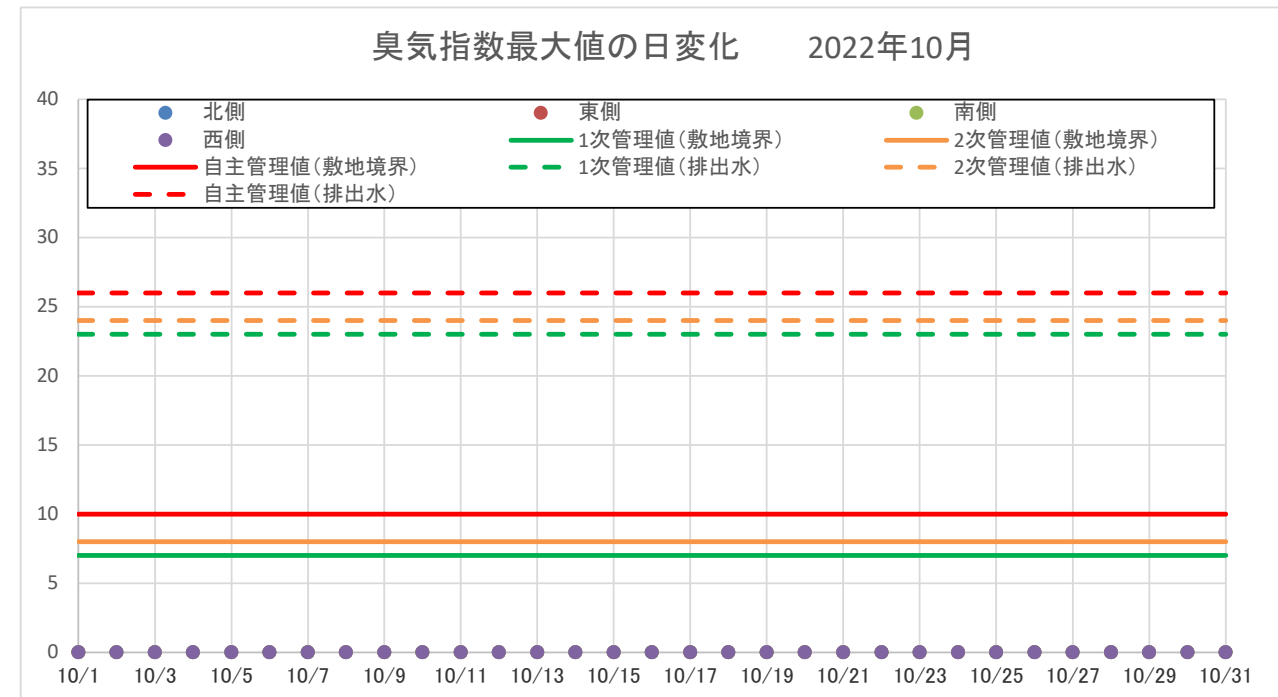
総評
 2022年10月 臭気指数最大値の日変化図より、工事作業による臭気指数の管理値超過は見られなかった。臭気指数は事前環境監視の結果と同様で、管理値を超過するような悪臭は工事作業によって発生しておらず周辺環境への影響は生じていないといえる。工事による管理値の超過が発生しないように引き続き監視を行う。
