工事名海老江下水処理場改築更新事業

2023.1月度 臭気指数 (○: 管理値超過なし、■: 1次管理値超過、▲: 2次管理値超過、×: 自主管理値超過、-: データの欠測)

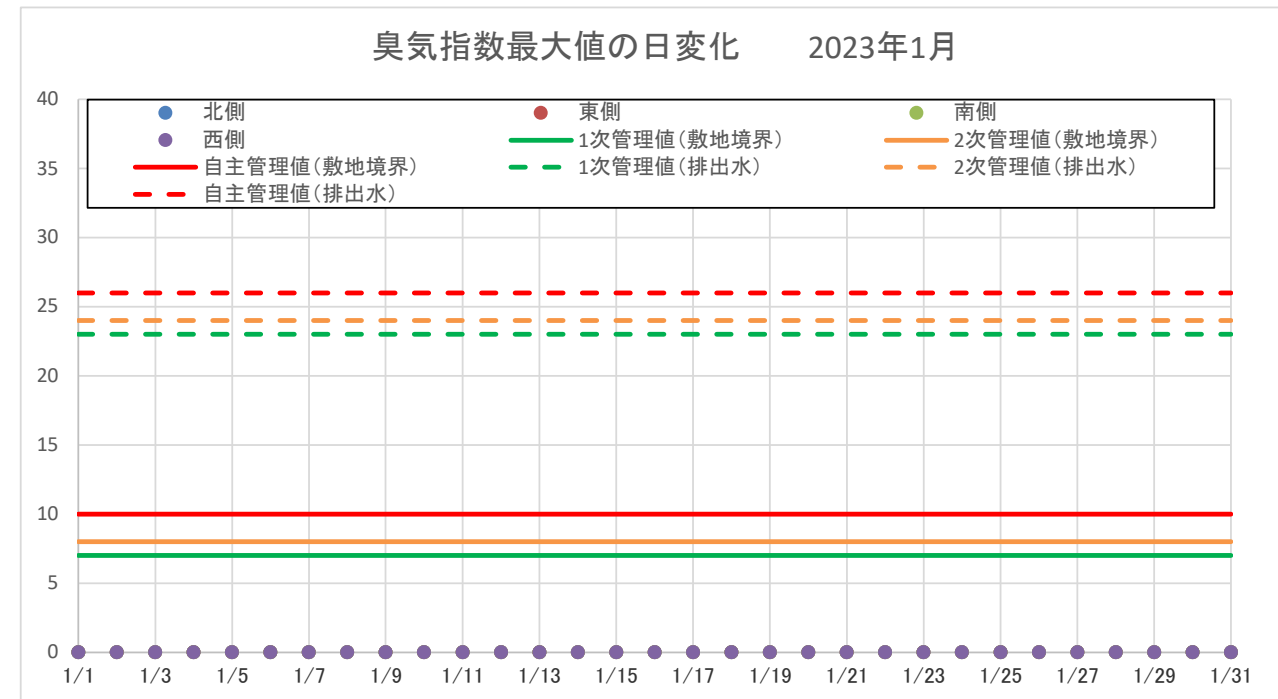
2023年1月 臭気指数最大値の日変化図より、工事作業による臭気指数の管理値超過は見られなかった。臭気指数は事前環境監視の結果と同様で、管理値を超過するような悪臭は工事作業によって発生しておらず周辺環境への影響は生じていないといえる。工事による管理値の超過が発生しないように引き続き監視を行う。
