工事名海老江下水処理場改築更新事業

2023.2月度 臭気指数 (○: 管理値超過なし、■: 1次管理値超過、▲: 2次管理値超過、×: 自主管理値超過、-: データの欠測)

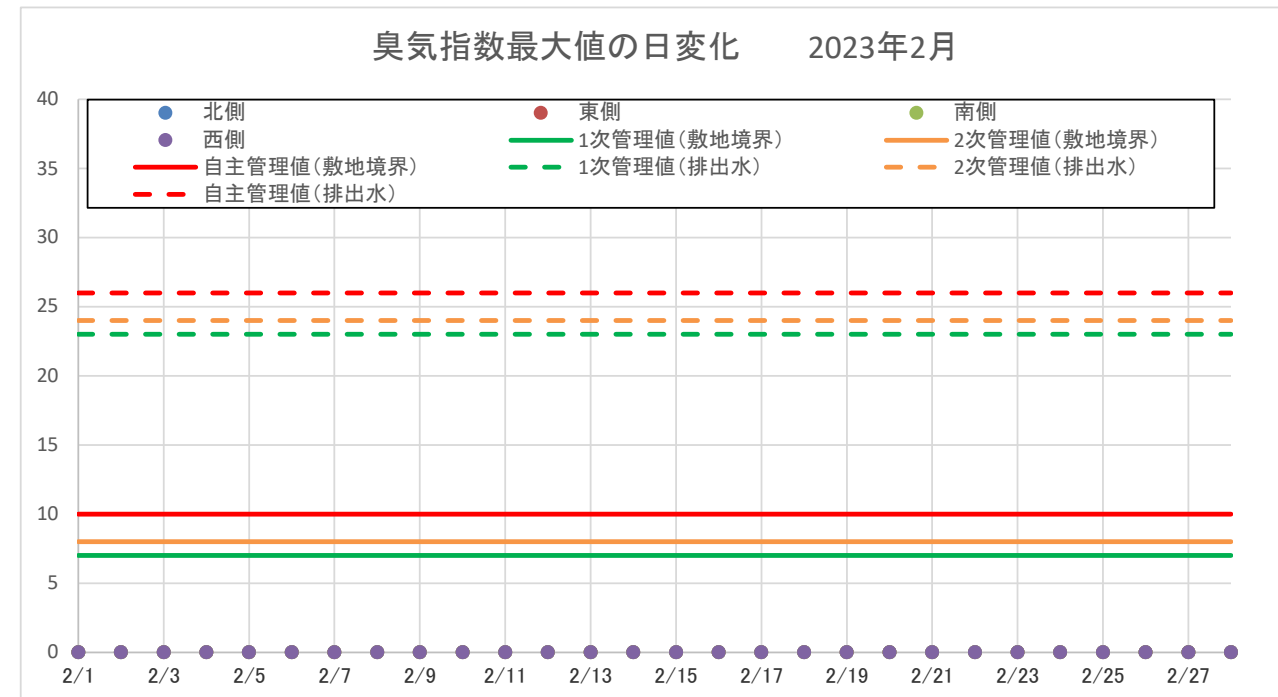
**総評**  
 2023年2月 臭気指数最大値の日変化図より、工事作業による臭気指数の管理値超過は見られなかった。臭気指数は事前環境監視の結果と同様で、管理値を超過するような悪臭は工事作業によって発生しておらず周辺環境への影響は生じていないといえる。工事による管理値の超過が発生しないように引き続き監視を行う。
