工事名海老江下水処理場改築更新事業

2023.9月度 臭気指数 (○: 管理値超過なし、■: 1次管理値超過、▲: 2次管理値超過、×: 自主管理値超過、-: データの欠測)

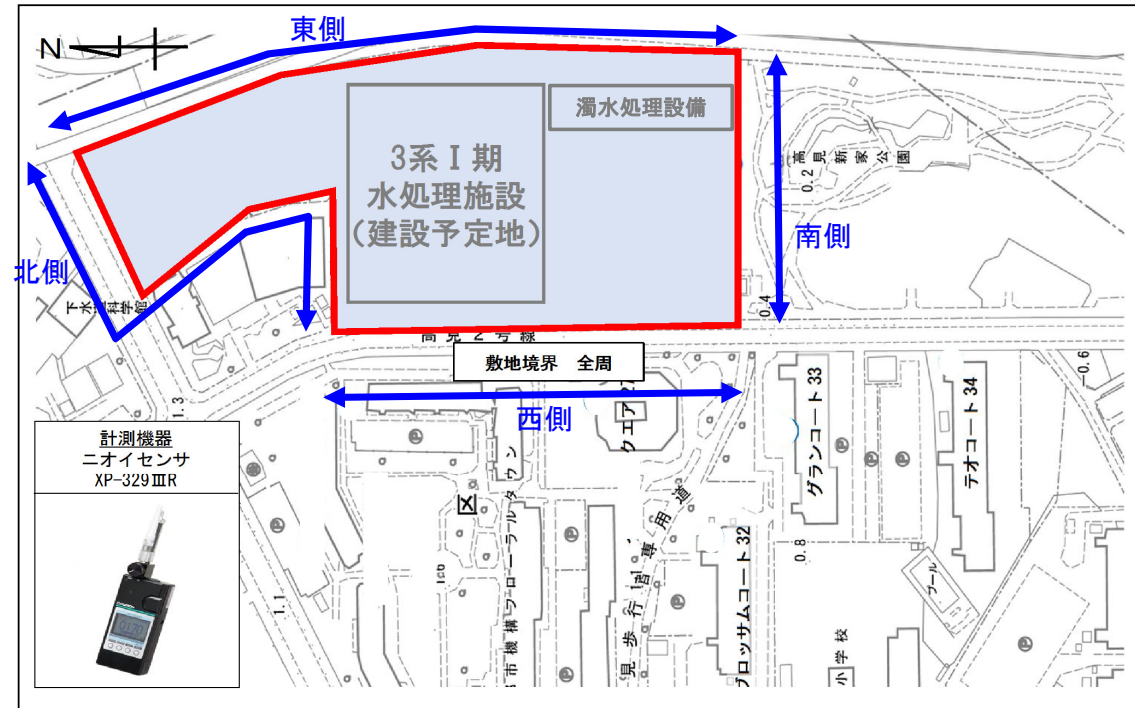
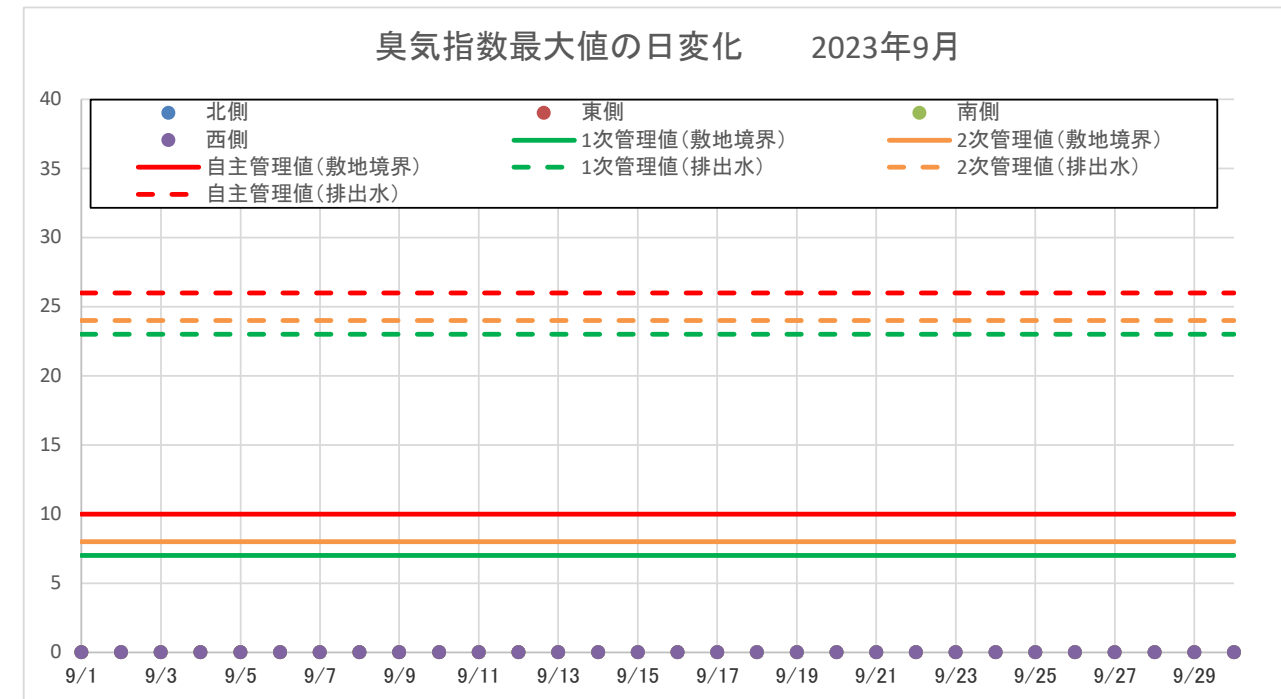
総評
2023年9月 臭気指数最大値の日変化図より、工事作業による臭気指数の管理値超過は見られなかった。臭気指数は事前環境監視の結果と同様で、管理値を超過するような悪臭は工事作業によって発生しておらず周辺環境への影響は生じていないといえる。工事による管理値の超過が発生しないように引き続き監視を行う。
