海老江改築更新事業における地元調整会議

## 工事の現況と今後の予定／環境監視について

海老江ウォーターリンク(株)

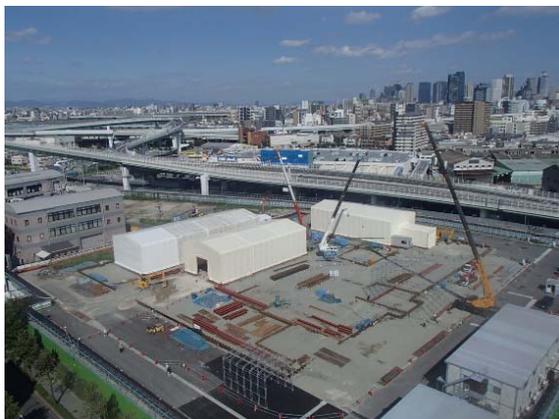
写真1 工事状況写真(2018年10月)

2018年5月より、遮水鋼矢板の打設を開始し、7月より汚染土壌の先行撤去工事を行っております。11月下旬からは上記の作業に加え、処理場場内における汚染土置換工事を行う予定です。
