管理値超過時の記録シート

9月12日

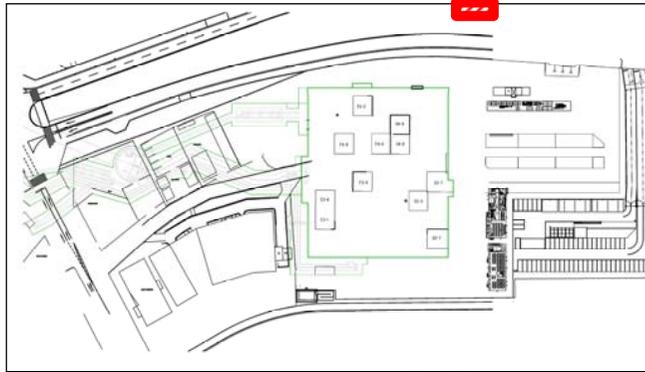
管理値超過地点	敷地境界 東側
管理値超過項目	騒音
工事による超過か	×
基本対策は実施されているか	-
測定機器は正常に動作しているか	○

管理値超過時状況	阪神高速高架下歩道部で、阪神高速道路側が舗装の切断作業を行っていた。舗装切断作業に使用していた舗装カッターの切断音が騒音の発生源と考えられる。
対策内容	ポータブル騒音計を用いて、音源の確認と計測機器の異常がないかを確認。仮囲い内、外の騒音を計測し、仮囲い外で行われている阪神高速道路側の舗装切断作業による騒音が、管理値を超えていることを確認。管理値の超過は本工程によるものではないため、対策は実施していない。

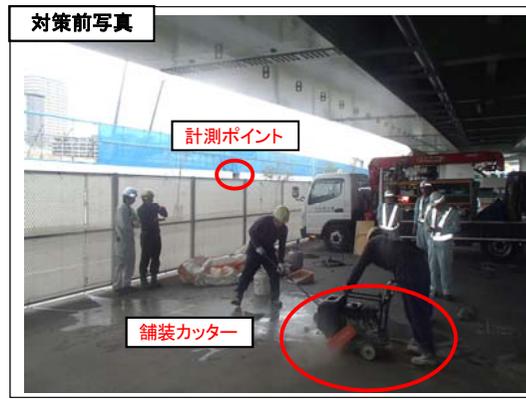
対策後写真

本工程による超過ではないため、対策は実施していない。
