工事名海老江下水処理場改築更新事業

2018.9月度 臭気指数 (○:管理値超過なし、■:1次管理値超過、▲:2次管理値超過、×:自主管理値超過、-:データの欠測)

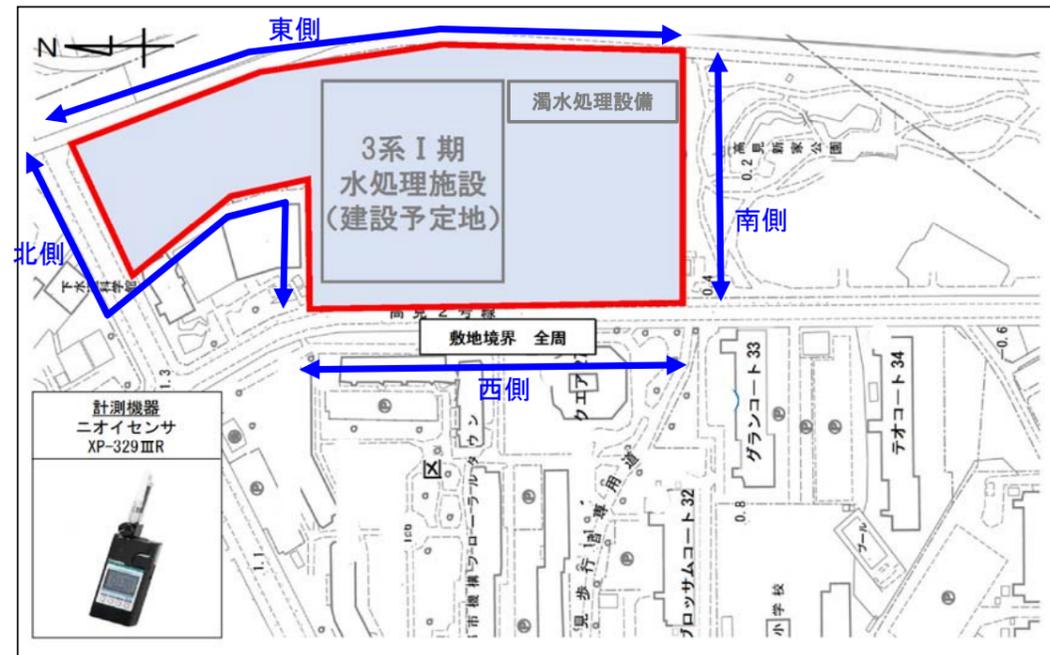
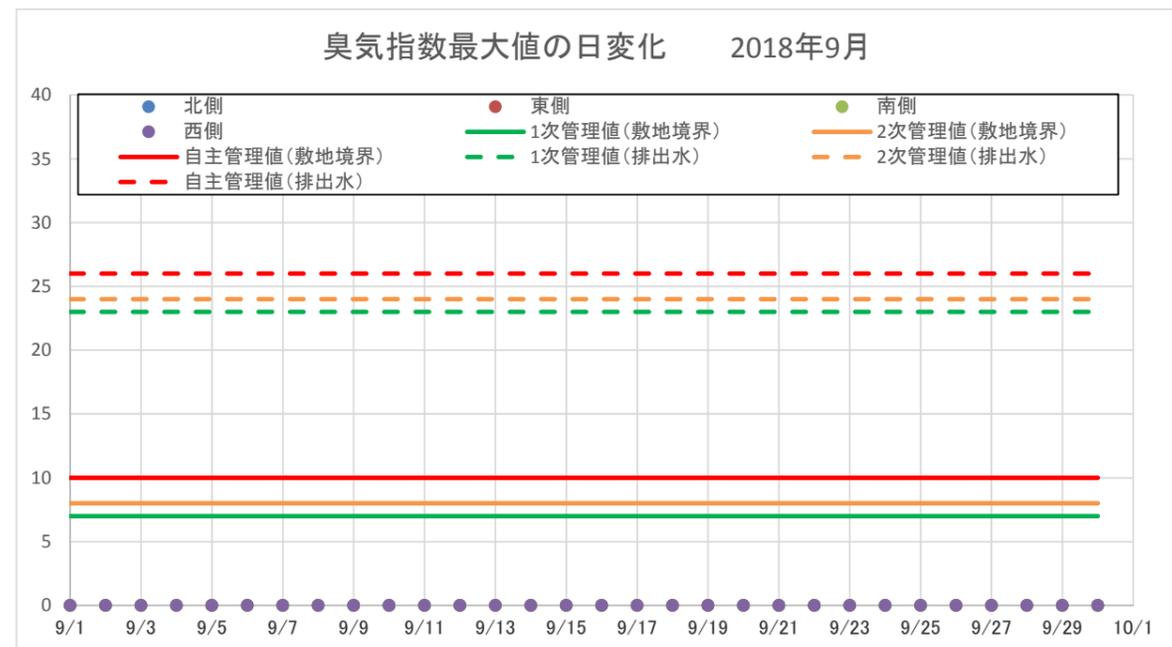
2018年9月 臭気指数最大値の日変化図より、工事作業による臭気指数の管理値超過は見られなかった。臭気指数は事前環境監視の結果と同様で、管理値を超過するような悪臭は工事作業によって発生しておらず周辺環境への影響は生じていないといえる。工事による管理値の超過が発生しないように引き続き監視を行う。
