工事名海老江下水処理場改築更新事業

2019.2月度 臭気指数 (○:管理値超過なし、■:1次管理値超過、▲:2次管理値超過、×:自主管理値超過、-:データの欠測)

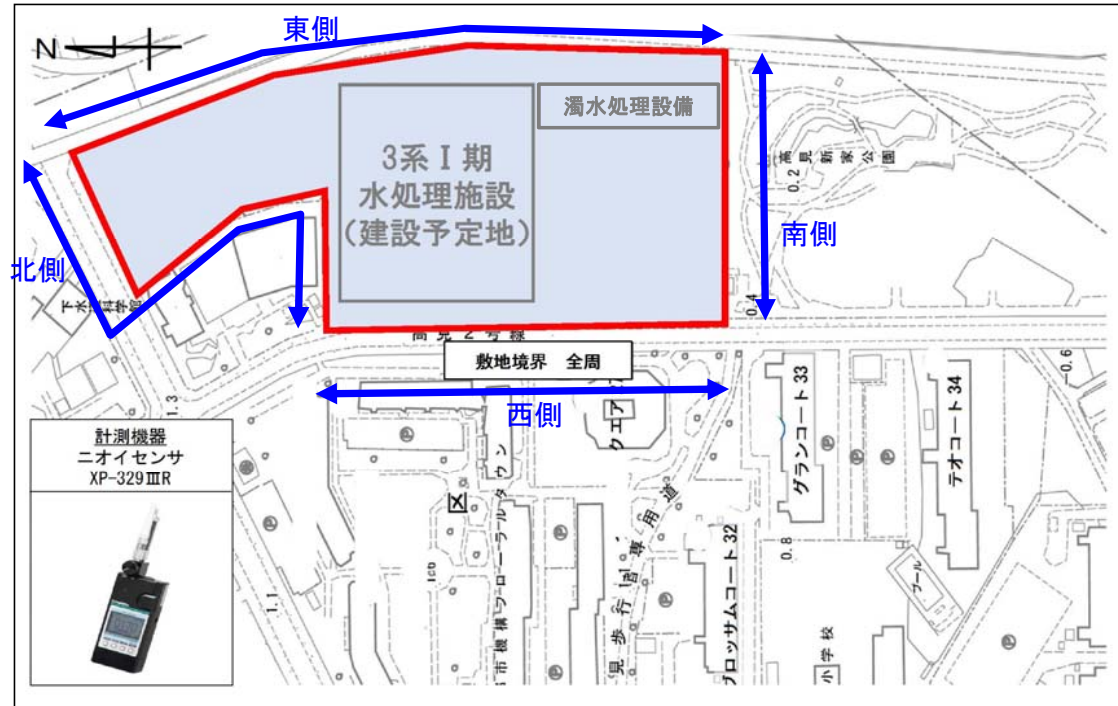
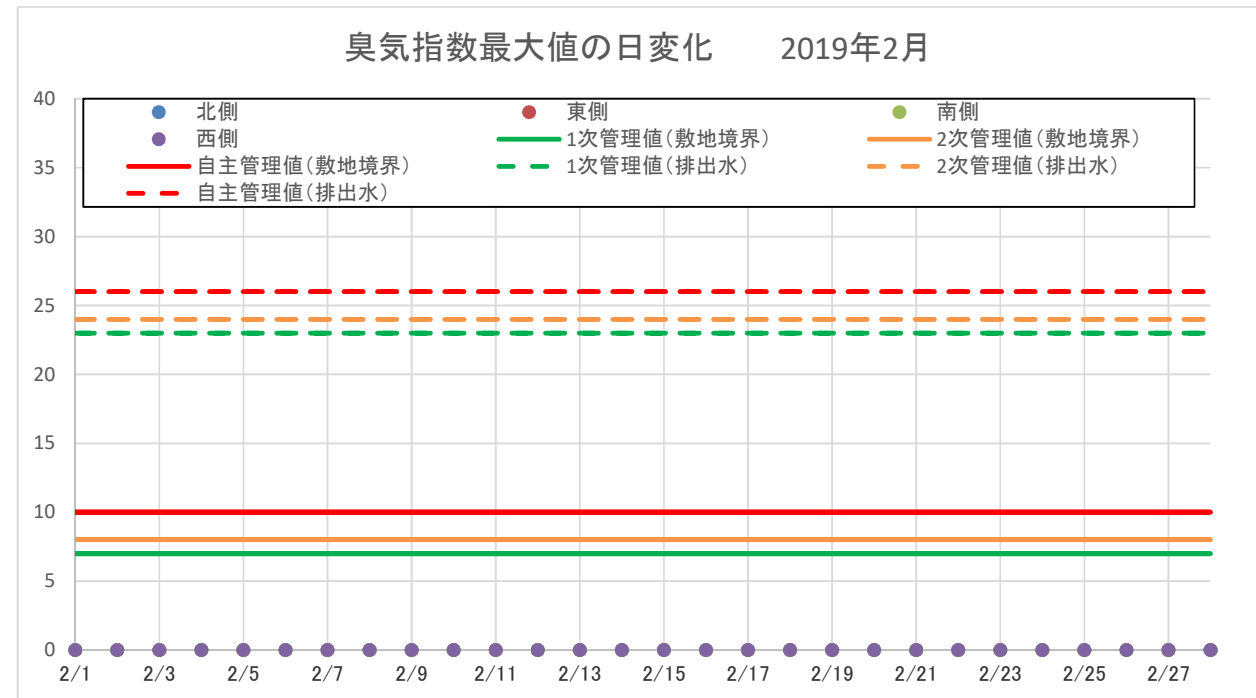
総評
 2019年2月 臭気指数最大値の日変化図より、工事作業による臭気指数の管理値超過は見られなかった。臭気指数は事前環境監視の結果と同様で、管理値を超過するような悪臭は工事作業によって発生しておらず周辺環境への影響は生じていないといえる。工事による管理値の超過が発生しないように引き続き監視を行う。
