工事名海老江下水処理場改築更新事業

2019.3月度 臭気指数 (○:管理値超過なし、■:1次管理値超過、▲:2次管理値超過、×:自主管理値超過、-:データの欠測)

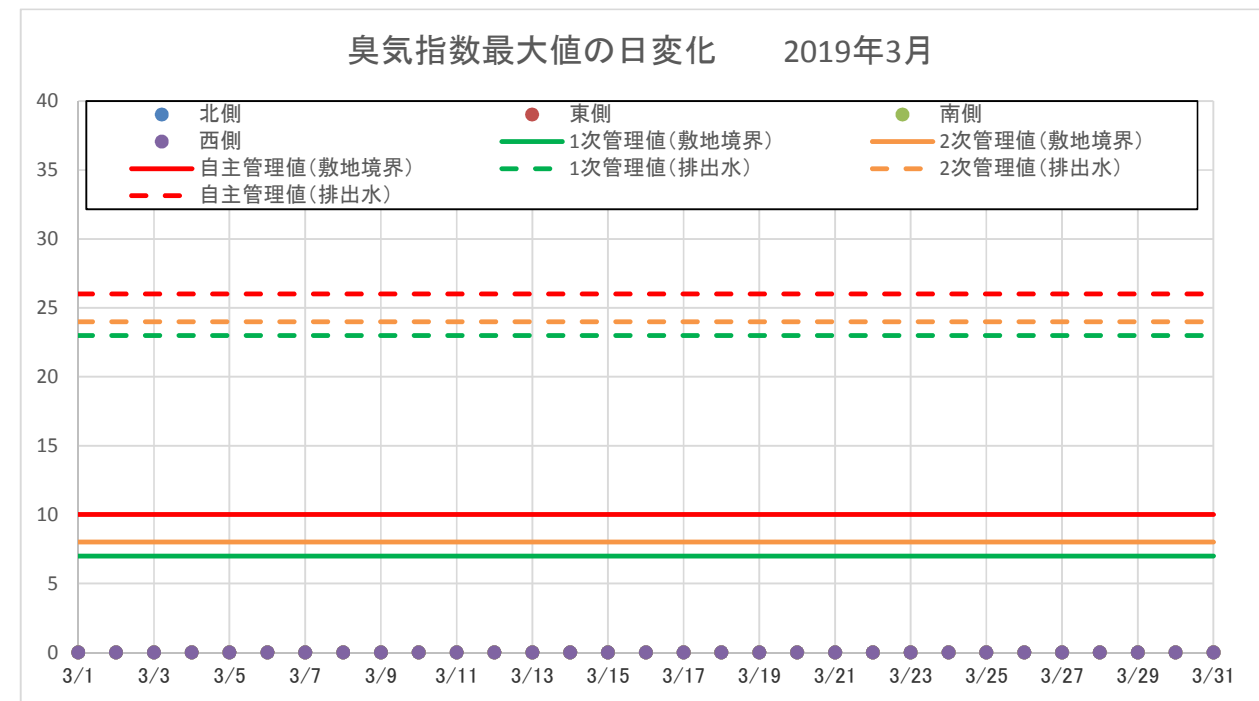
2019年3月 臭気指数最大値の日変化図より、工事作業による臭気指数の管理値超過は見られなかった。臭気指数は事前環境監視の結果と同様で、管理値を超過するような悪臭は工事作業によって発生しておらず周辺環境への影響は生じていないといえる。工事による管理値の超過が発生しないように引き続き監視を行う。
