工事名海老江下水処理場改築更新事業

2019.9月度 臭気指数 (○:管理値超過なし、■:1次管理値超過、▲:2次管理値超過、×:自主管理値超過、-:データの欠測)

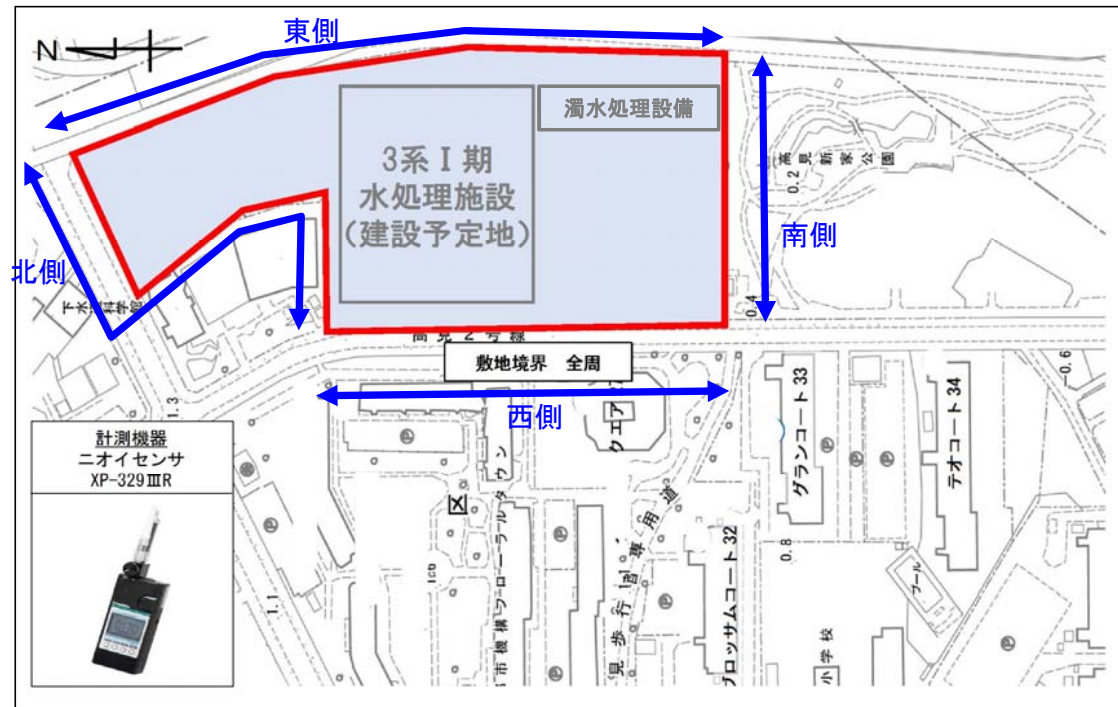
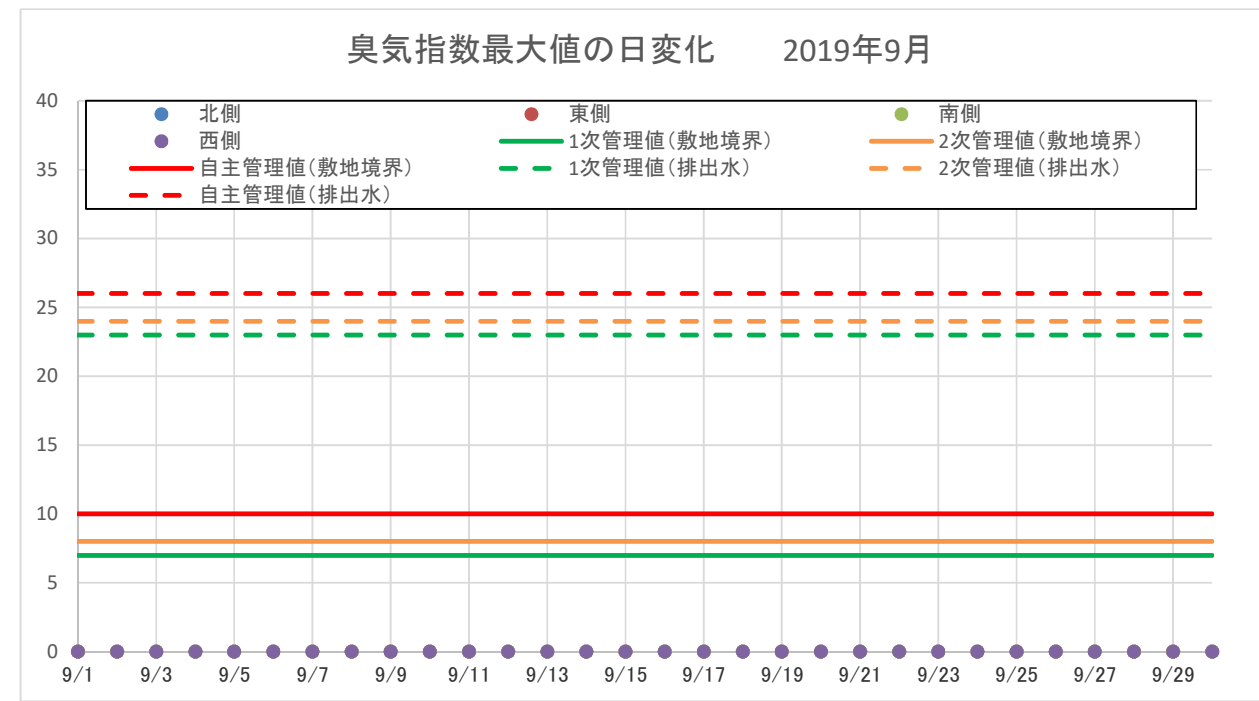
**総評**  
 2019年9月 臭気指数最大値の日変化図より、工事作業による臭気指数の管理値超過は見られなかった。臭気指数は事前環境監視の結果と同様で、管理値を超過するような悪臭は工事作業によって発生しておらず周辺環境への影響は生じていないといえる。工事による管理値の超過が発生しないように引き続き監視を行う。
