工事名海老江下水処理場改築更新事業

2019.10月度 臭気指数 (○:管理値超過なし、■:1次管理値超過、▲:2次管理値超過、×:自主管理値超過、-:データの欠測)

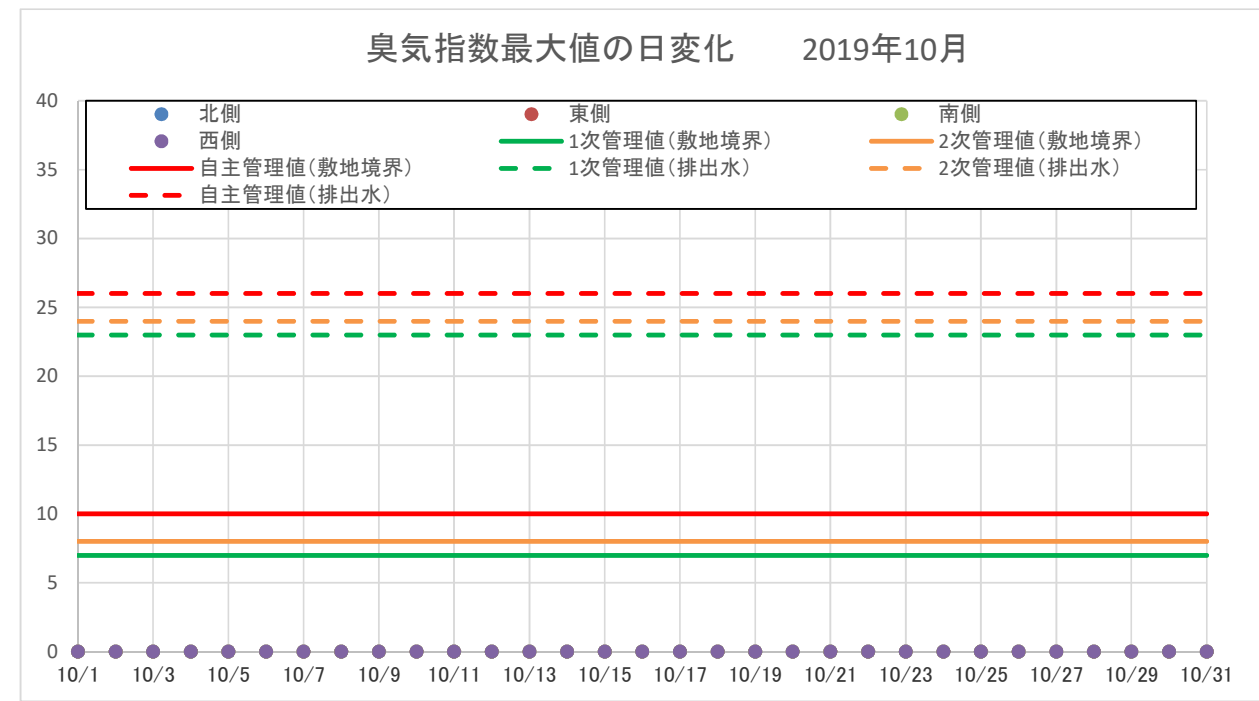
総評
 2019年10月 臭気指数最大値の日変化図より、工事作業による臭気指数の管理値超過は見られなかった。臭気指数は事前環境監視の結果と同様で、管理値を超過するような悪臭は工事作業によって発生しておらず周辺環境への影響は生じていないといえる。工事による管理値の超過が発生しないように引き続き監視を行う。
