工事名海老江下水処理場改築更新事業

2020.1月度 臭気指数 (○:管理値超過なし、■:1次管理値超過、▲:2次管理値超過、×:自主管理値超過、-:データの欠測)

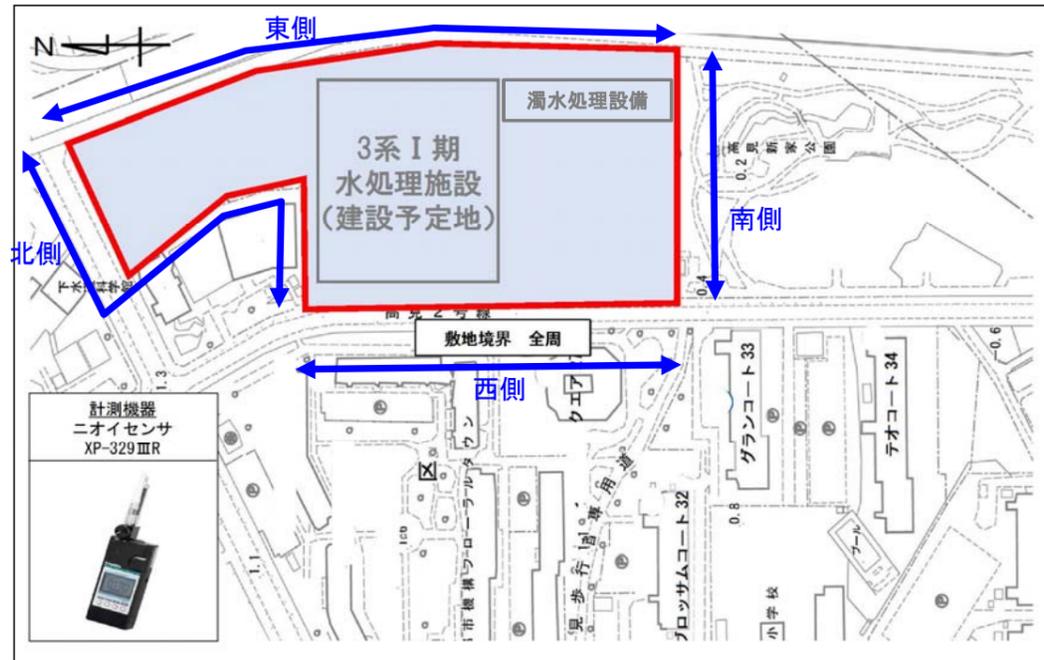
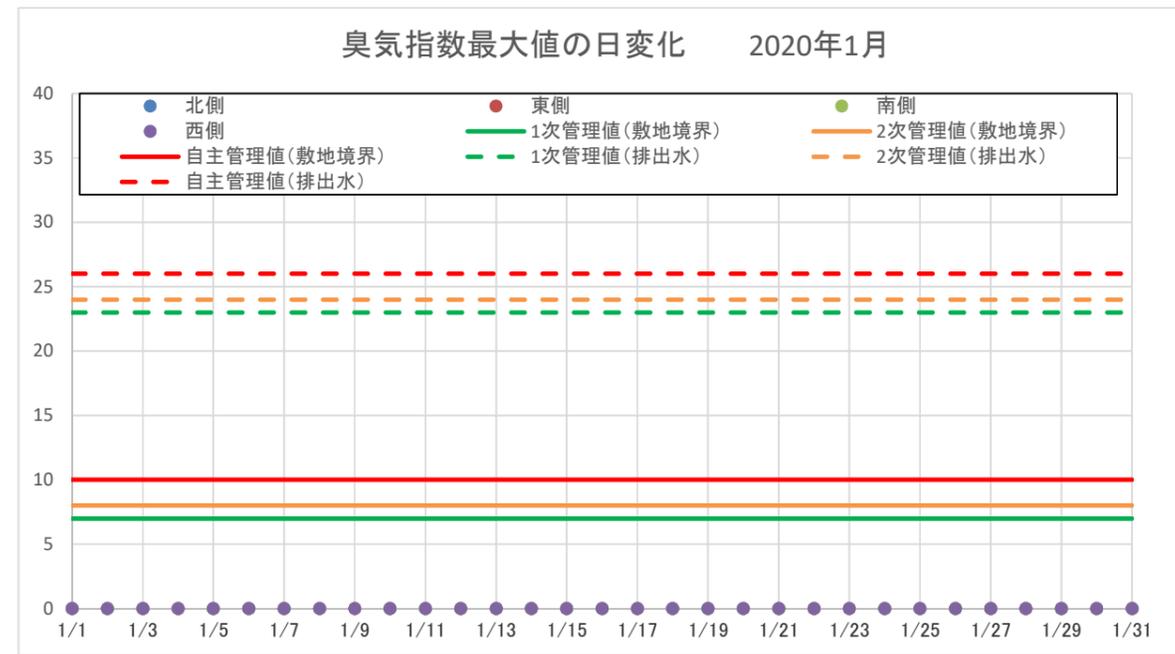
総評
 2020年1月 臭気指数最大値の日変化図より、工事作業による臭気指数の管理値超過は見られなかった。臭気指数は事前環境監視の結果と同様で、管理値を超過するような悪臭は工事作業によって発生しておらず周辺環境への影響は生じていないといえる。工事による管理値の超過が発生しないように引き続き監視を行う。
