工事名海老江下水処理場改築更新事業

2020.3月度 臭気指数 (○:管理値超過なし、■:1次管理値超過、▲:2次管理値超過、×:自主管理値超過、-:データの欠測)

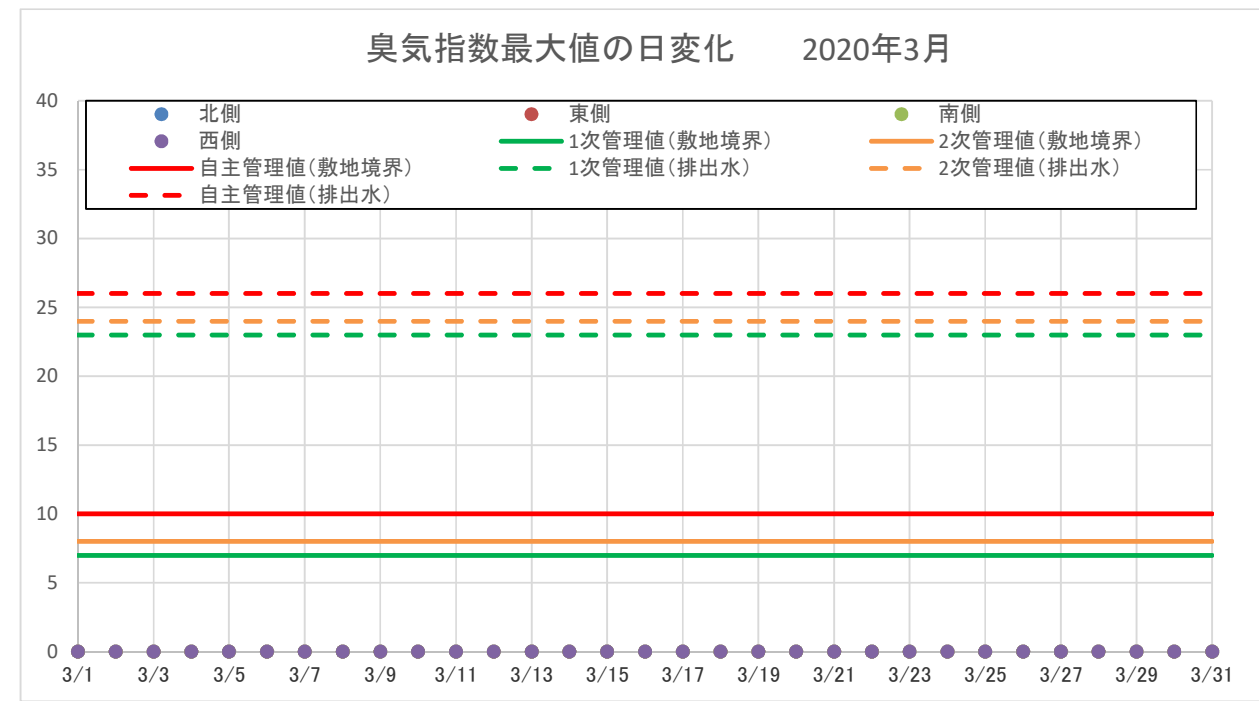
総評
 2020年3月 臭気指数最大値の日変化図より、工事作業による臭気指数の管理値超過は見られなかった。臭気指数は事前環境監視の結果と同様で、管理値を超過するような悪臭は工事作業によって発生しておらず周辺環境への影響は生じていないといえる。工事による管理値の超過が発生しないように引き続き監視を行う。
