工事名海老江下水処理場改築更新事業

2020.2月度 臭気指数 (○:管理値超過なし、■:1次管理値超過、▲:2次管理値超過、×:自主管理値超過、-:データの欠測)

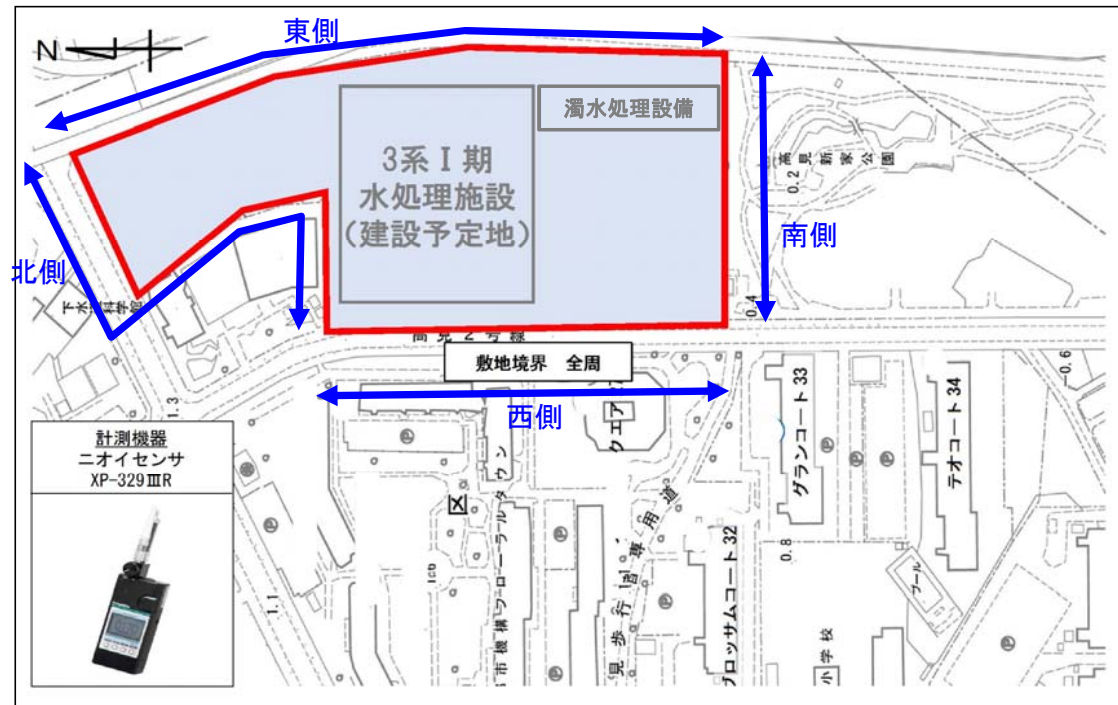
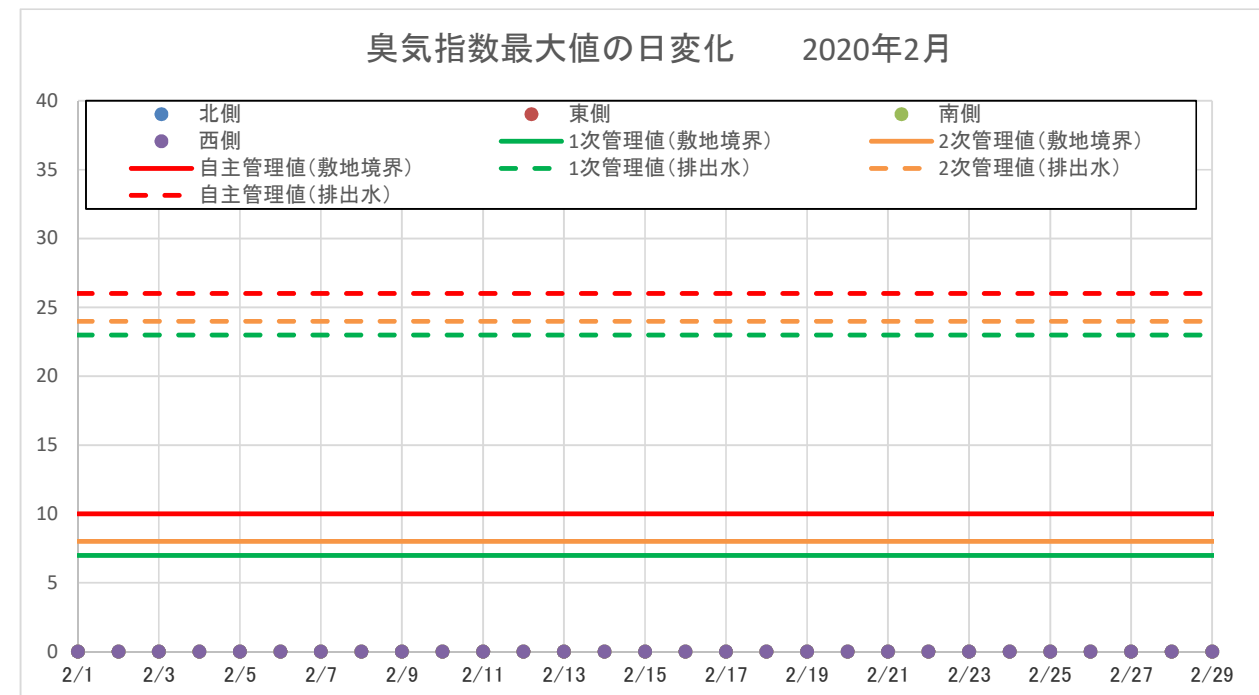
総評
2020年2月 臭気指数最大値の日変化図より、工事作業による臭気指数の管理値超過は見られなかった。臭気指数は事前環境監視の結果と同様で、管理値を超過するような悪臭は工事作業によって発生しておらず周辺環境への影響は生じていないといえる。工事による管理値の超過が発生しないように引き続き監視を行う。
