工事名海老江下水処理場改築更新事業

2020.4月度 臭気指数 (○：管理値超過なし、■：1次管理値超過、▲：2次管理値超過、×：自主管理値超過、-：データの欠測)

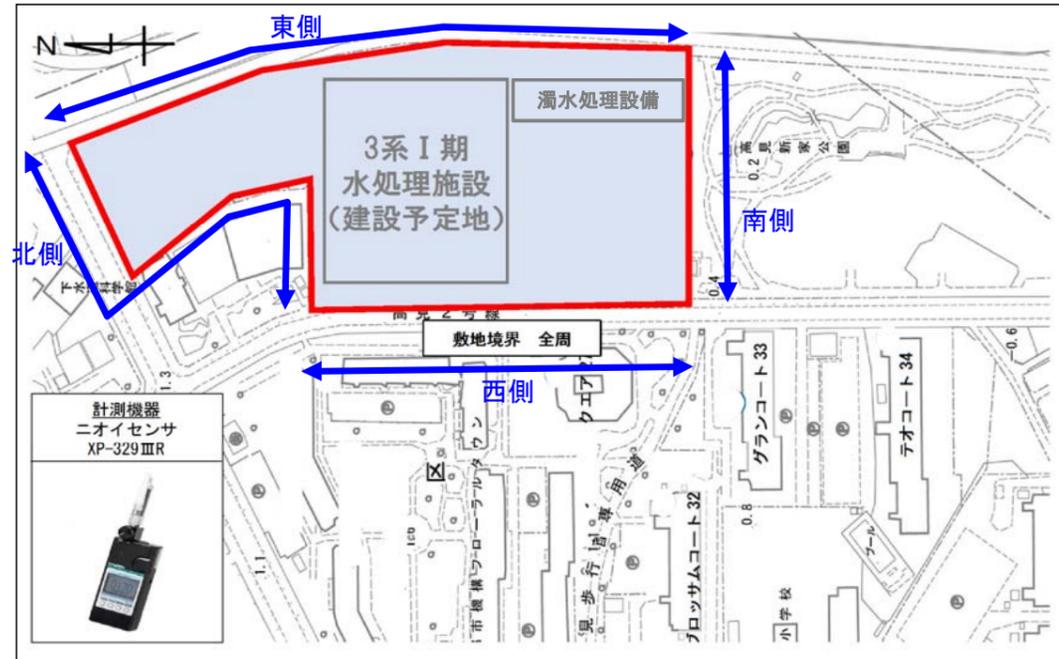
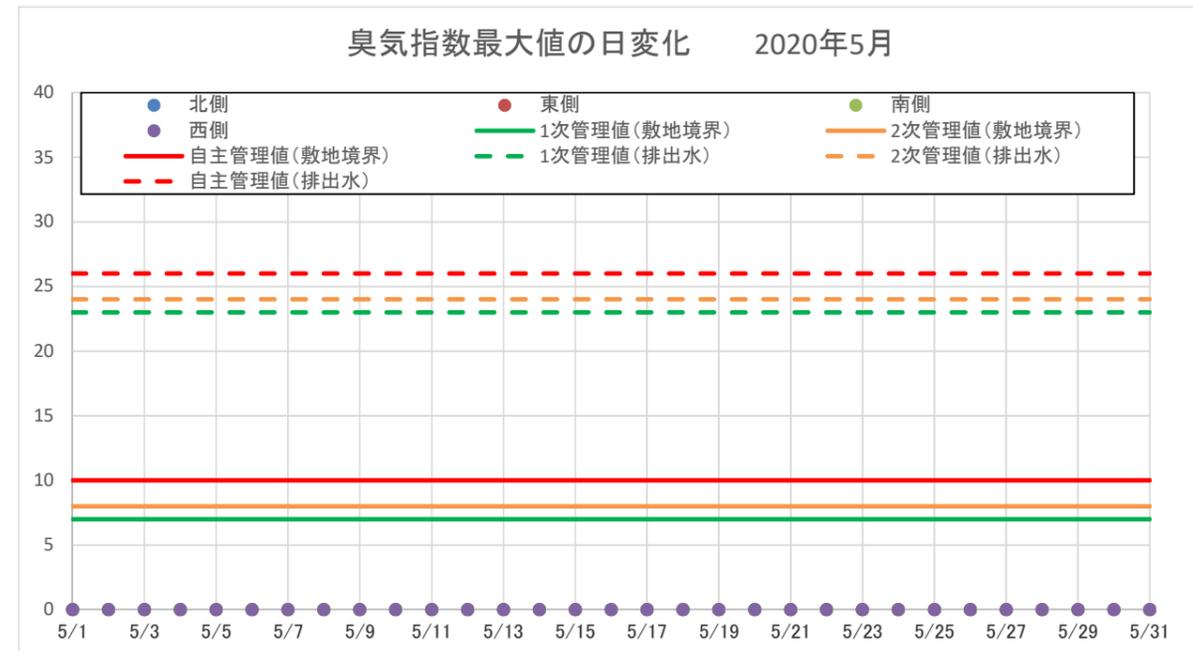
総評
2020年5月 臭気指数最大値の日変化図より、工事作業による臭気指数の管理値超過は見られなかった。臭気指数は事前環境監視の結果と同様で、管理値を超過するような悪臭は工事作業によって発生しておらず周辺環境への影響は生じていないといえる。工事による管理値の超過が発生しないように引き続き監視を行う。
