工事名海老江下水処理場改築更新事業

2020.7月度 臭気指数 (○: 管理値超過なし、■: 1次管理値超過、▲: 2次管理値超過、×: 自主管理値超過、-: データの欠測)

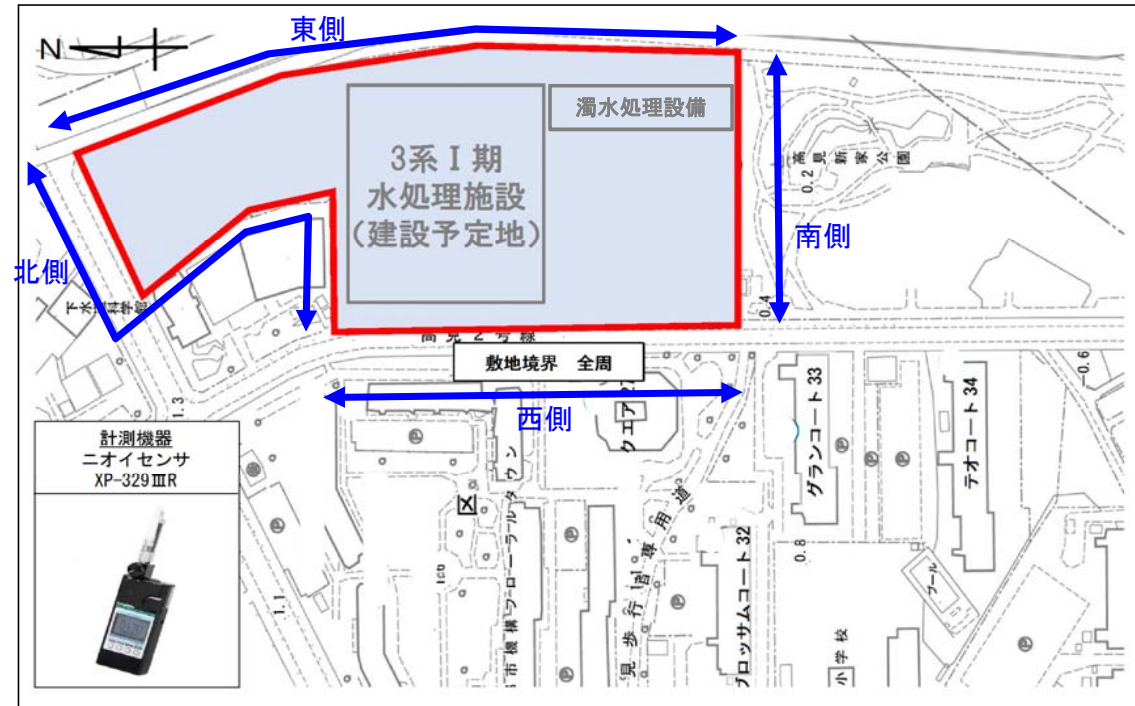
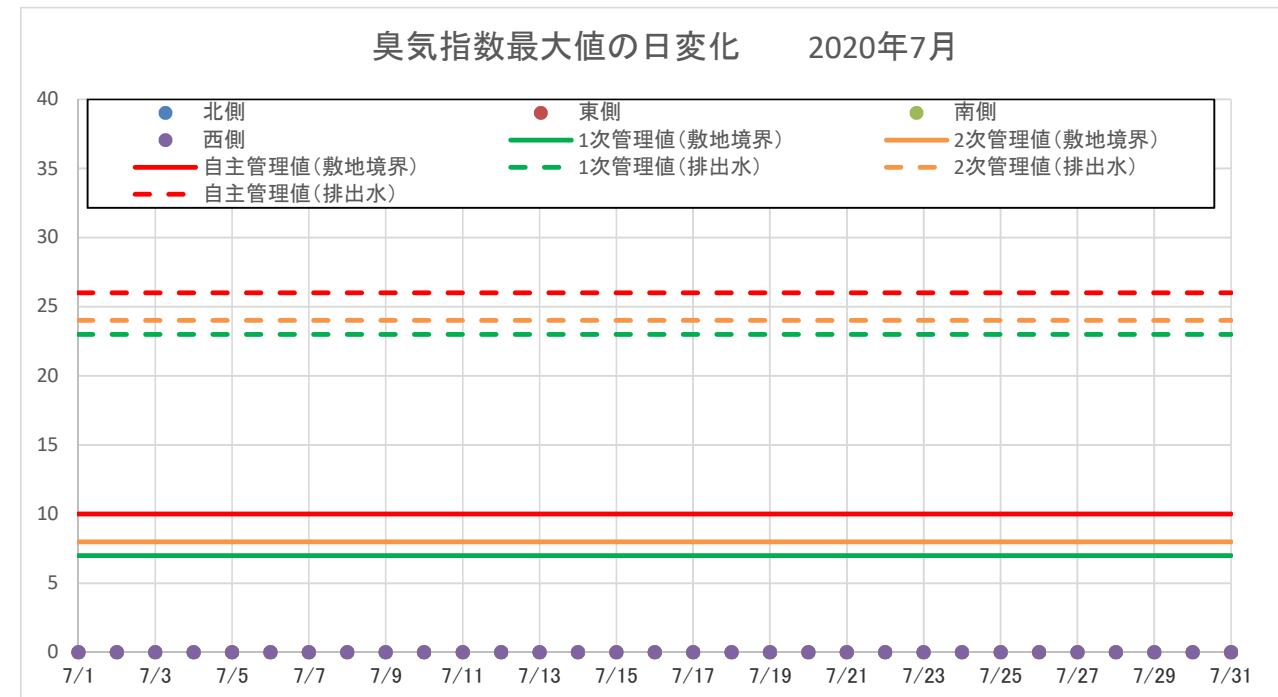
総評
2020年7月 臭気指数最大値の日変化図より、工事作業による臭気指数の管理値超過は見られなかった。臭気指数は事前環境監視の結果と同様で、管理値を超過するような悪臭は工事作業によって発生しておらず周辺環境への影響は生じていないといえる。工事による管理値の超過が発生しないように引き続き監視を行う。
