工事名海老江下水処理場改築更新事業

2020.8月度 臭気指数 (○: 管理値超過なし、■: 1次管理値超過、▲: 2次管理値超過、×: 自主管理値超過、-: データの欠測)

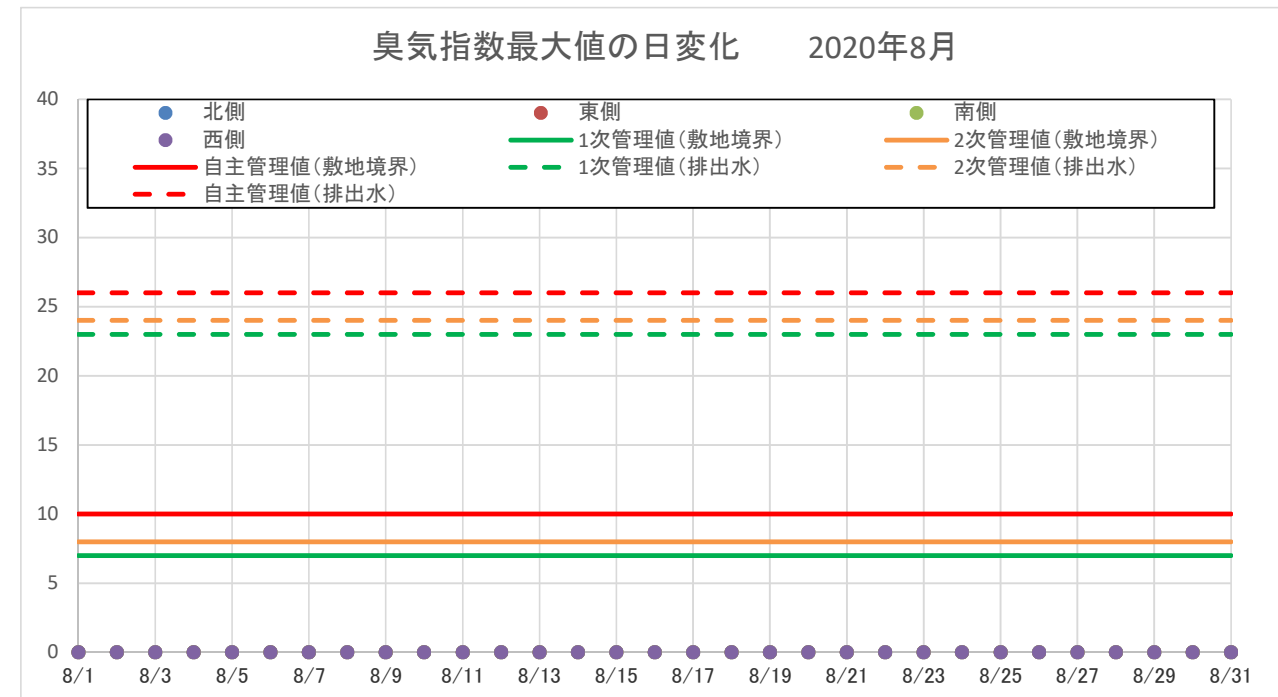
総評
2020年8月 臭気指数最大値の日変化図より、工事作業による臭気指数の管理値超過は見られなかった。臭気指数は事前環境監視の結果と同様で、管理値を超過するような悪臭は工事作業によって発生しておらず周辺環境への影響は生じていないといえる。工事による管理値の超過が発生しないように引き続き監視を行う。
