## ～3.環境監視の経過報告～

### 3-1.環境監視【目的】

### 3-8.環境監視【工事期間中の環境監視結果2020年】 28

## ～4.今後の1年の工事予定～

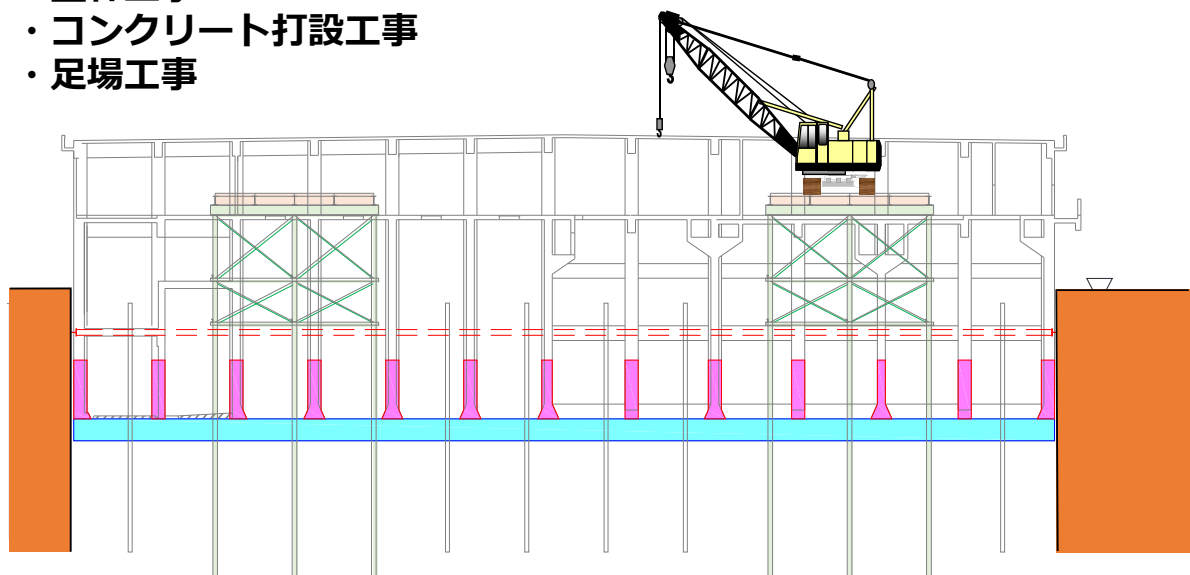
### 4-1-3. 水処理施設躯体構築

■期間：2020年3月～2022年12月（予定）

■内容

- ・鉄筋工事
- ・型枠工事
- ・コンクリート打設工事
- ・足場工事

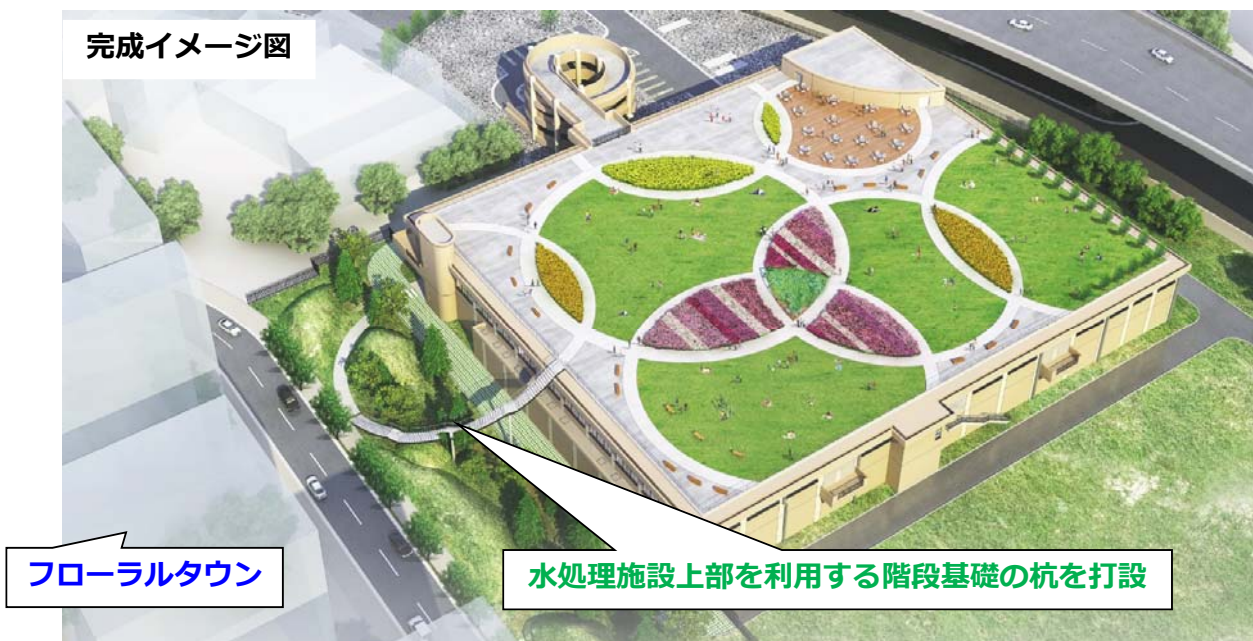
### 4-1-4. 水処理施設西側杭打ち工事

- 時期：2021年2月（予定）
- 場所：
