工事名海老江下水処理場改築更新事業

2021.1月度 臭気指数 (○: 管理値超過なし、■: 1次管理値超過、▲: 2次管理値超過、×: 自主管理値超過、-: データの欠測)

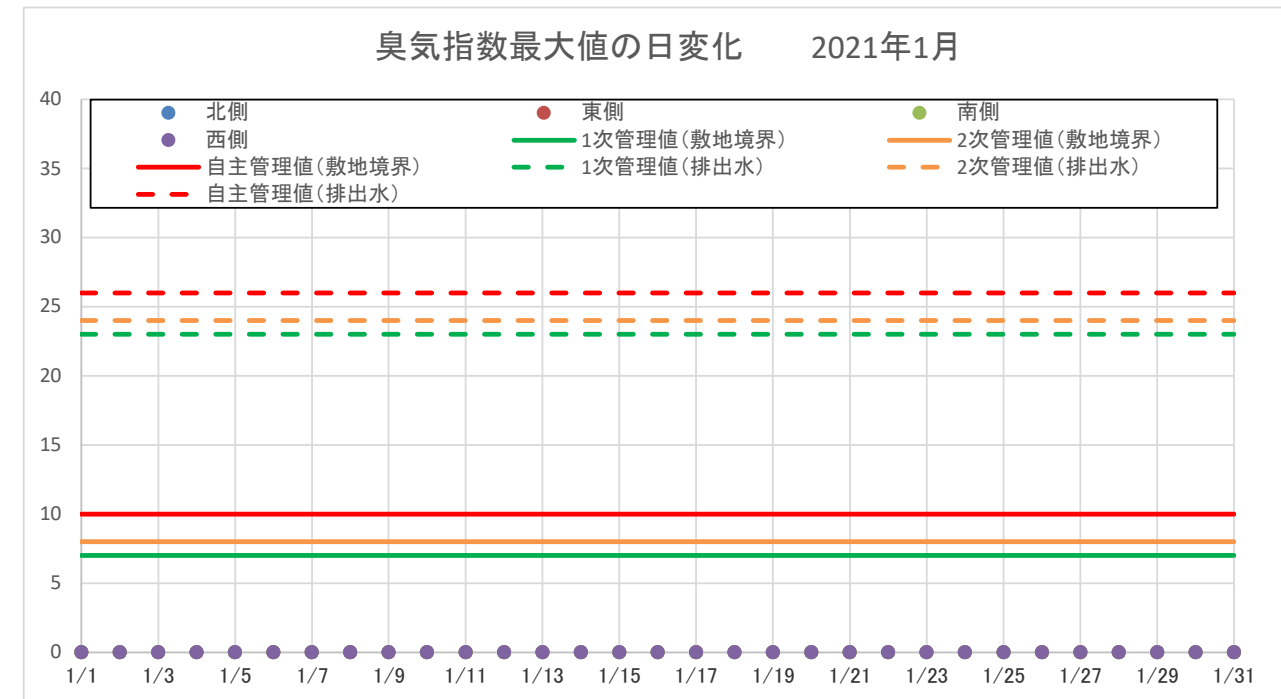
**総評**  
2021年1月 臭気指数最大値の日変化図より、工事作業による臭気指数の管理値超過は見られなかった。臭気指数は事前環境監視の結果と同様で、管理値を超過するような悪臭は工事作業によって発生しておらず周辺環境への影響は生じていないといえる。工事による管理値の超過が発生しないように引き続き監視を行う。
