工事名海老江下水処理場改築更新事業

2021.7月度 臭気指数 (○: 管理値超過なし、■: 1次管理値超過、▲: 2次管理値超過、×: 自主管理値超過、-: データの欠測)

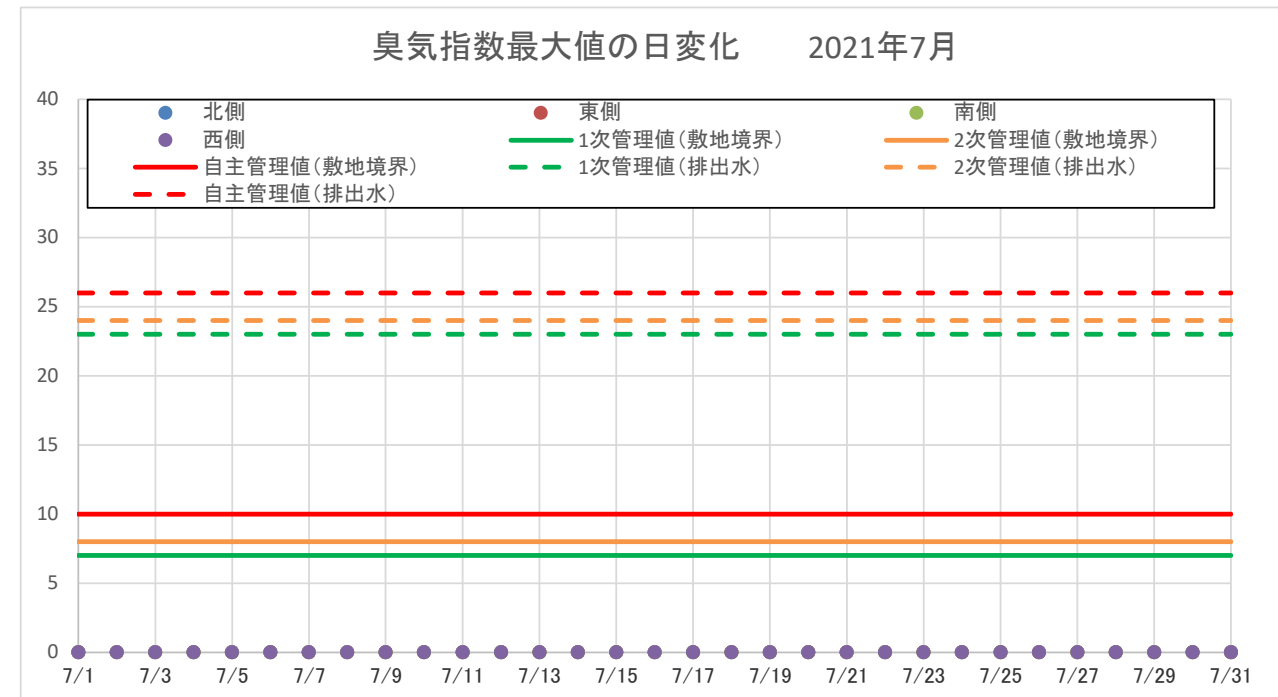
**総評**  
2021年7月 臭気指数最大値の日変化図より、工事作業による臭気指数の管理値超過は見られなかった。臭気指数は事前環境監視の結果と同様で、管理値を超過するような悪臭は工事作業によって発生しておらず周辺環境への影響は生じていないといえる。工事による管理値の超過が発生しないように引き続き監視を行う。
