工事名海老江下水処理場改築更新事業

2021.10月度 臭気指数 (○:管理値超過なし、■:1次管理値超過、▲:2次管理値超過、×:自主管理値超過、-:データの欠測)

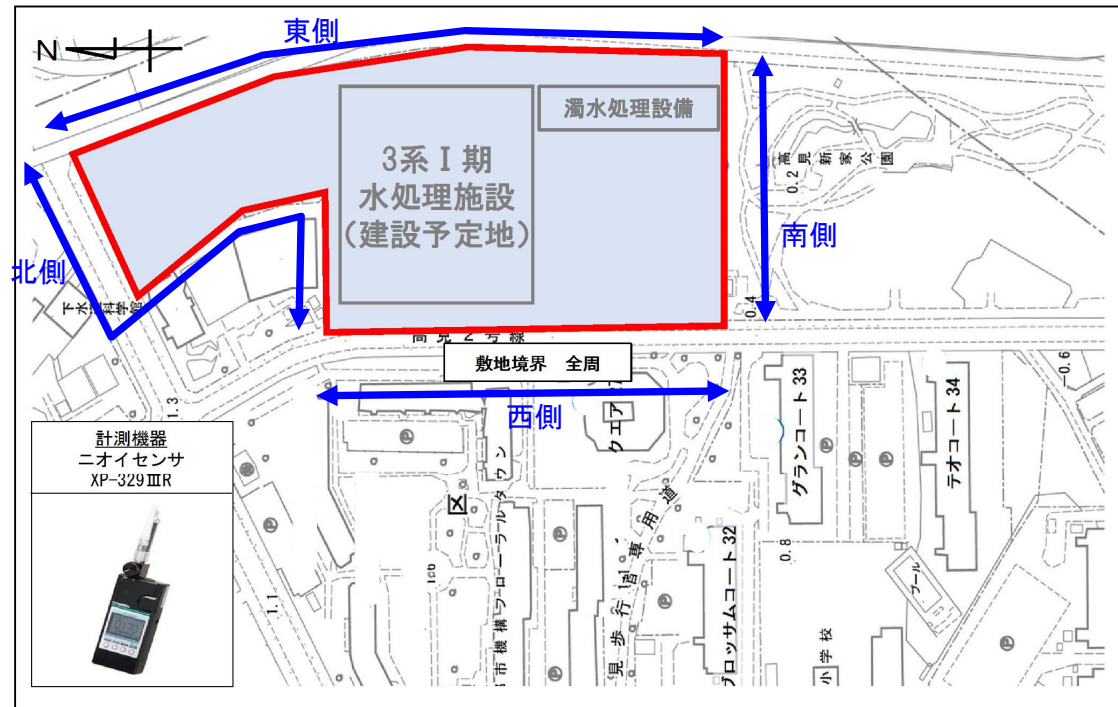
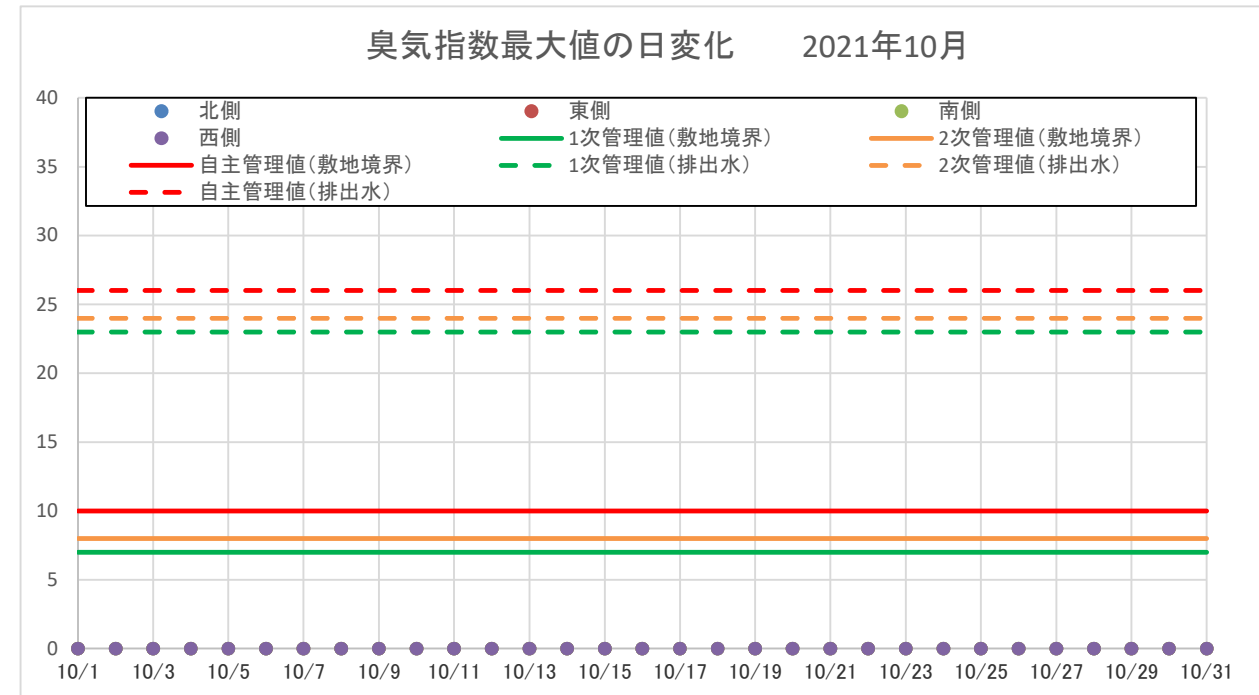
**総評**  
 2021年10月 臭気指数最大値の日変化図より、工事作業による臭気指数の管理値超過は見られなかった。臭気指数は事前環境監視の結果と同様で、管理値を超過するような悪臭は工事作業によって発生しておらず周辺環境への影響は生じていないといえる。工事による管理値の超過が発生しないように引き続き監視を行う。
