工事名海老江下水処理場改築更新事業

2021.12月度 臭気指数 (○:管理値超過なし、■:1次管理値超過、▲:2次管理値超過、×:自主管理値超過、-:データの欠測)

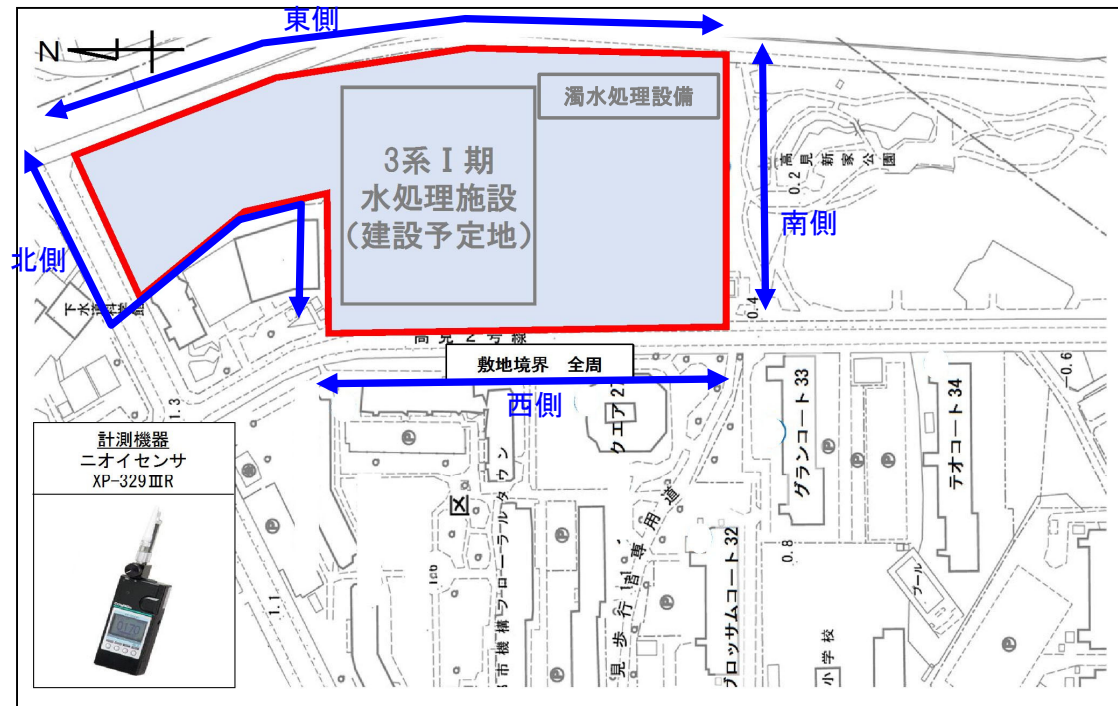
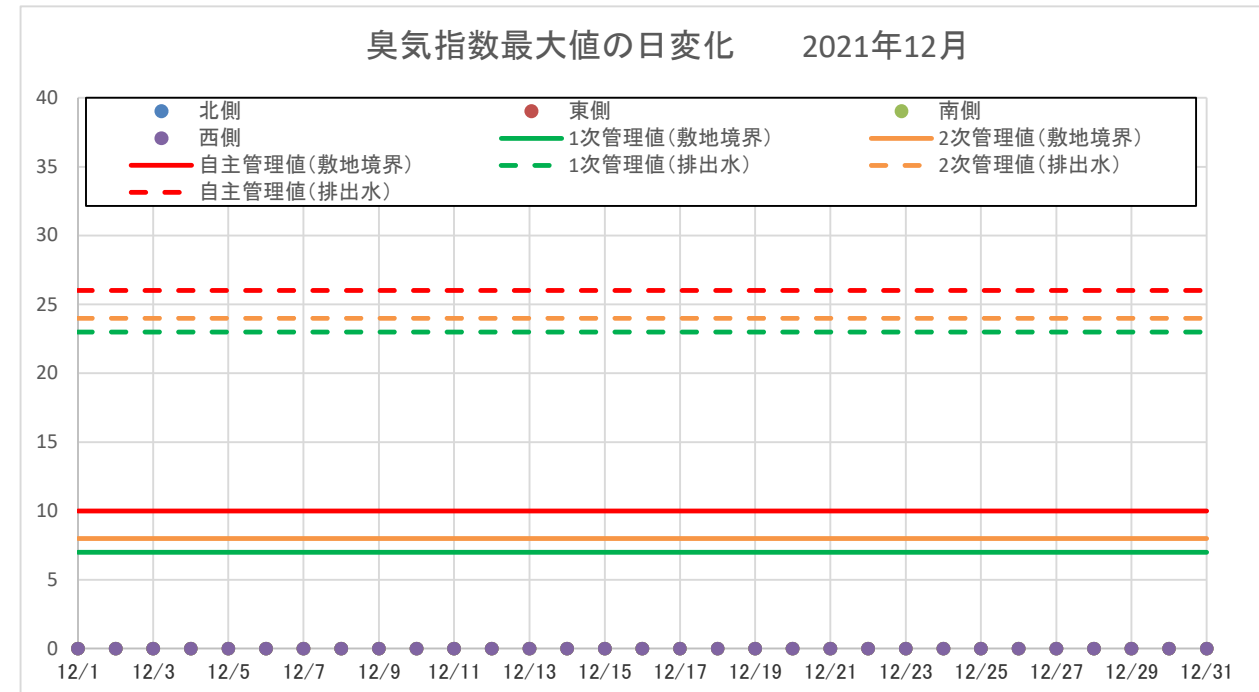
総評
 2021年12月 臭気指数最大値の日変化図より、工事作業による臭気指数の管理値超過は見られなかった。臭気指数は事前環境監視の結果と同様で、管理値を超過するような悪臭は工事作業によって発生しておらず周辺環境への影響は生じていないといえる。工事による管理値の超過が発生しないように引き続き監視を行う。
