工事名海老江下水処理場改築更新事業

2022.6月度 臭気指数 (○:管理値超過なし、■:1次管理値超過、▲:2次管理値超過、×:自主管理値超過、-:データの欠測)

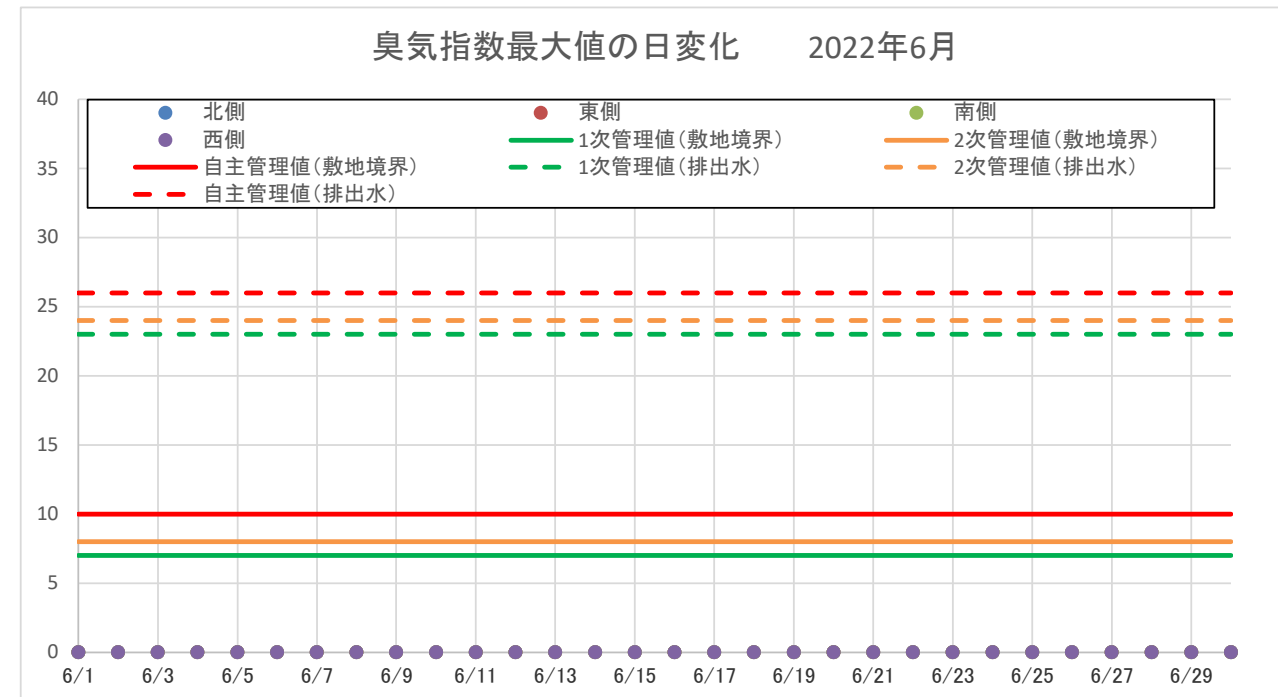
総評
2022年6月 臭気指数最大値の日変化図より、工事作業による臭気指数の管理値超過は見られなかった。臭気指数は事前環境監視の結果と同様で、管理値を超過するような悪臭は工事作業によって発生しておらず周辺環境への影響は生じていないといえる。工事による管理値の超過が発生しないように引き続き監視を行う。
