工事名海老江下水処理場改築更新事業

2022.9月度 臭気指数 (○: 管理値超過なし、■: 1次管理値超過、▲: 2次管理値超過、×: 自主管理値超過、-: データの欠測)

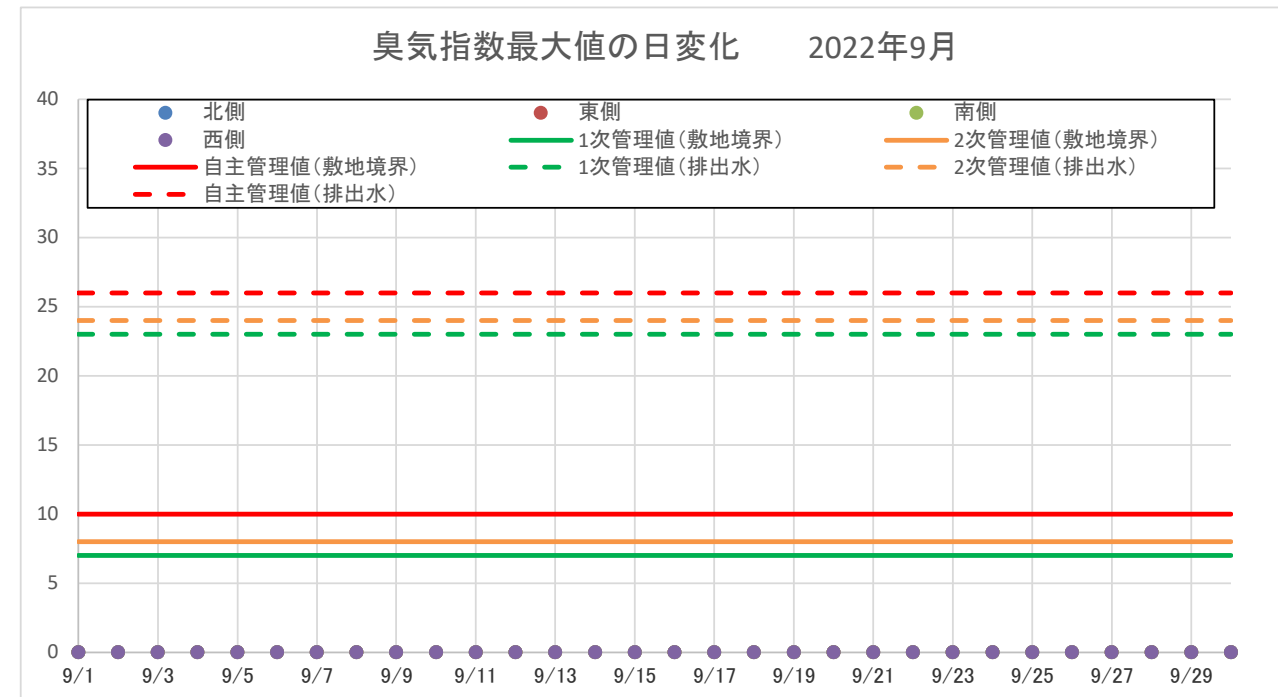
総評
 2022年9月 臭気指数最大値の日変化図より、工事作業による臭気指数の管理値超過は見られなかった。臭気指数は事前環境監視の結果と同様で、管理値を超過するような悪臭は工事作業によって発生しておらず周辺環境への影響は生じていないといえる。工事による管理値の超過が発生しないように引き続き監視を行う。
