工事名海老江下水処理場改築更新事業

2022.12月度 臭気指数 (○:管理値超過なし、■:1次管理値超過、▲:2次管理値超過、×:自主管理値超過、-:データの欠測)

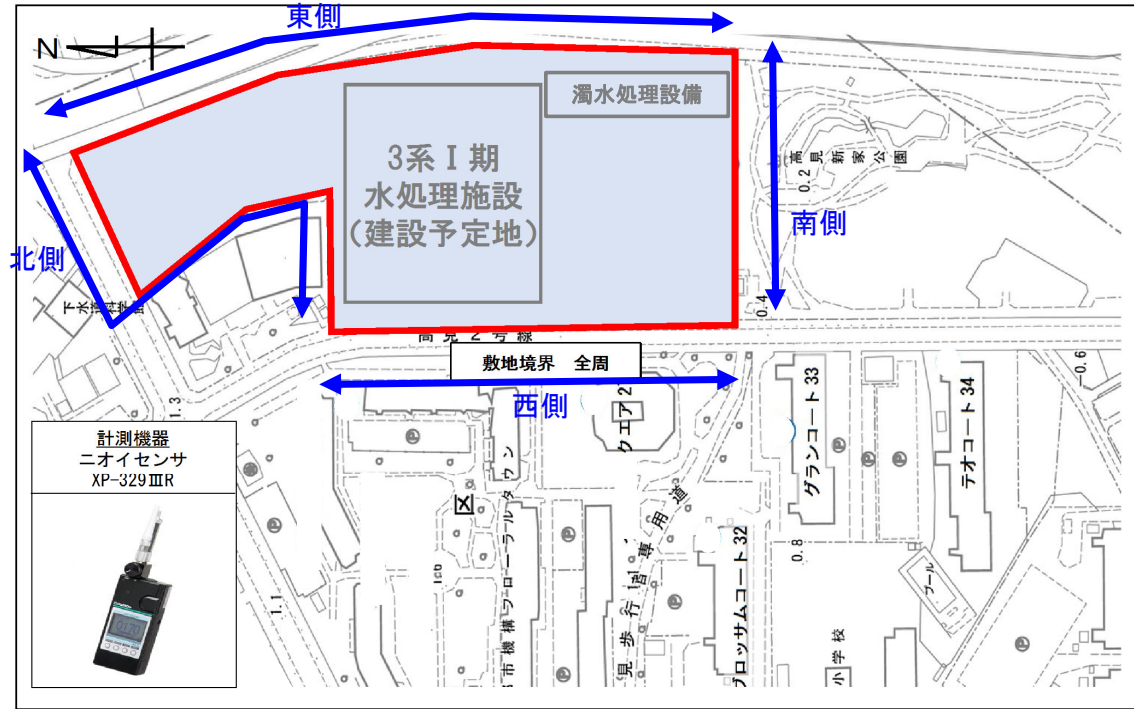
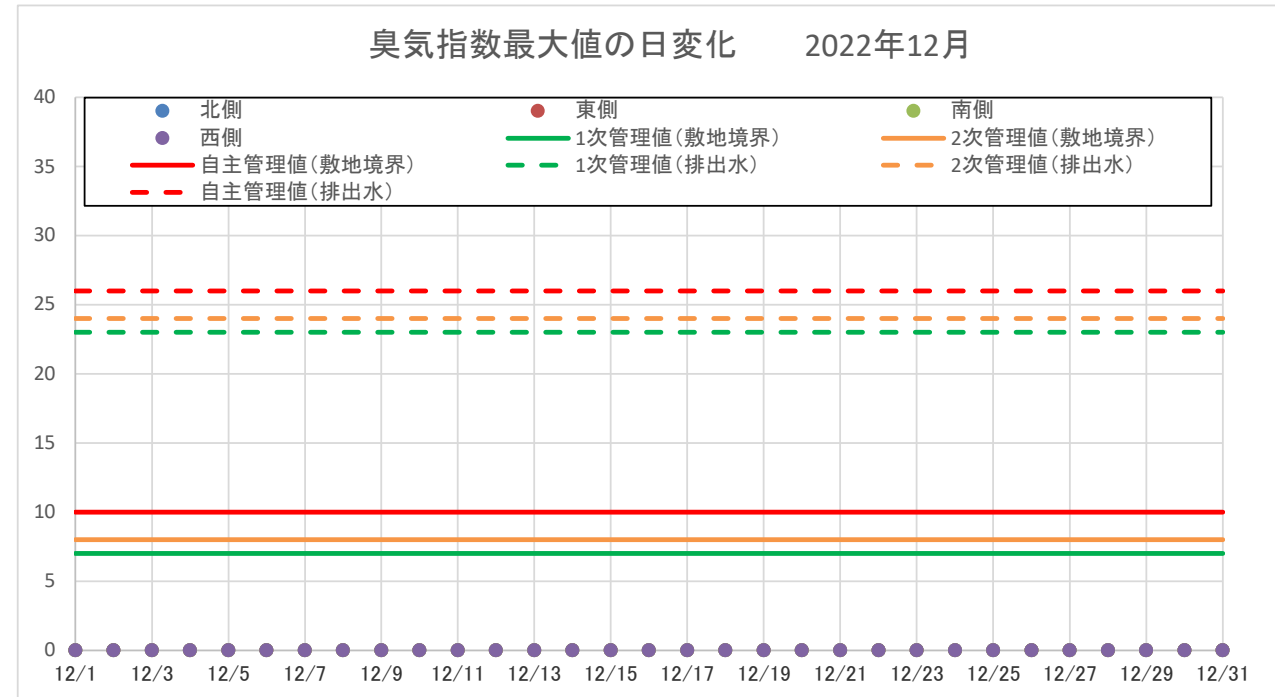
総評
 2022年12月 臭気指数最大値の日変化図より、工事作業による臭気指数の管理値超過は見られなかった。臭気指数は事前環境監視の結果と同様で、管理値を超過するような悪臭は工事作業によって発生しておらず周辺環境への影響は生じていないといえる。工事による管理値の超過が発生しないように引き続き監視を行う。
