工事名海老江下水処理場改築更新事業

2023.5月度 臭気指数 (○:管理値超過なし、■:1次管理値超過、▲:2次管理値超過、×:自主管理値超過、-:データの欠測)

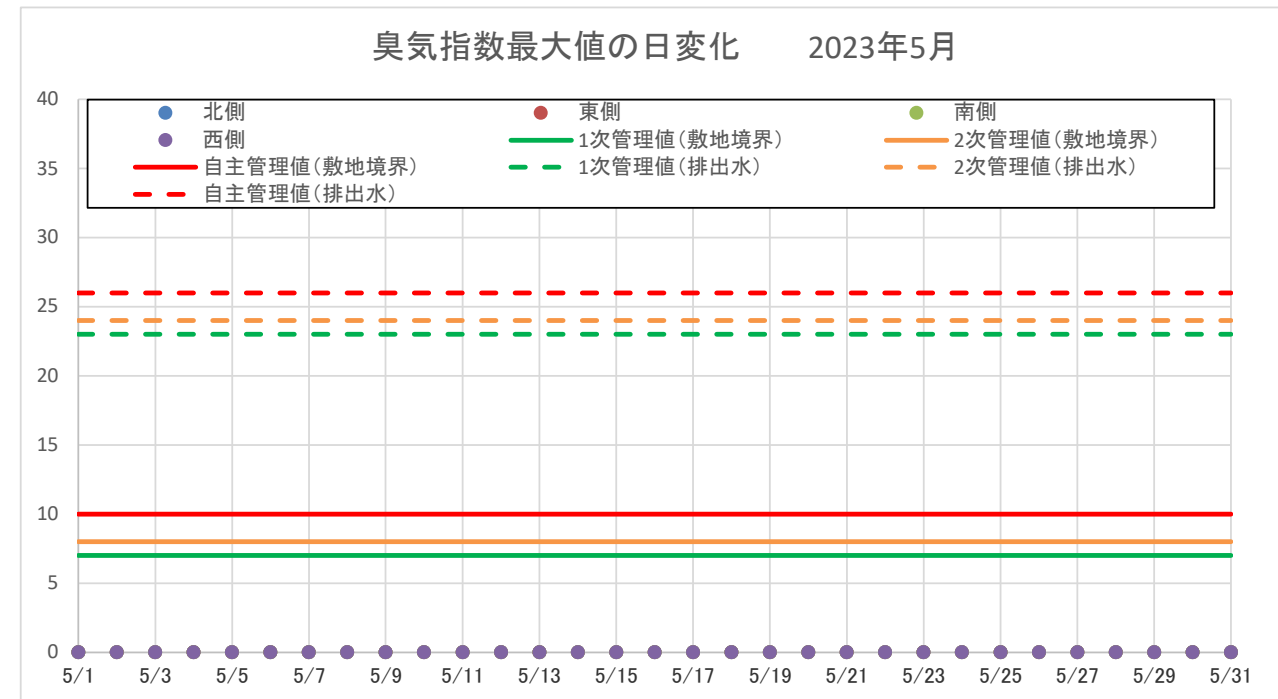
**総評**  
 2023年5月 臭気指数最大値の日変化図より、工事作業による臭気指数の管理値超過は見られなかった。臭気指数は事前環境監視の結果と同様で、管理値を超過するような悪臭は工事作業によって発生しておらず周辺環境への影響は生じていないといえる。工事による管理値の超過が発生しないように引き続き監視を行う。
