工事名海老江下水処理場改築更新事業

2023.7月度 臭気指数 (○: 管理値超過なし、■: 1次管理値超過、▲: 2次管理値超過、×: 自主管理値超過、-: データの欠測)

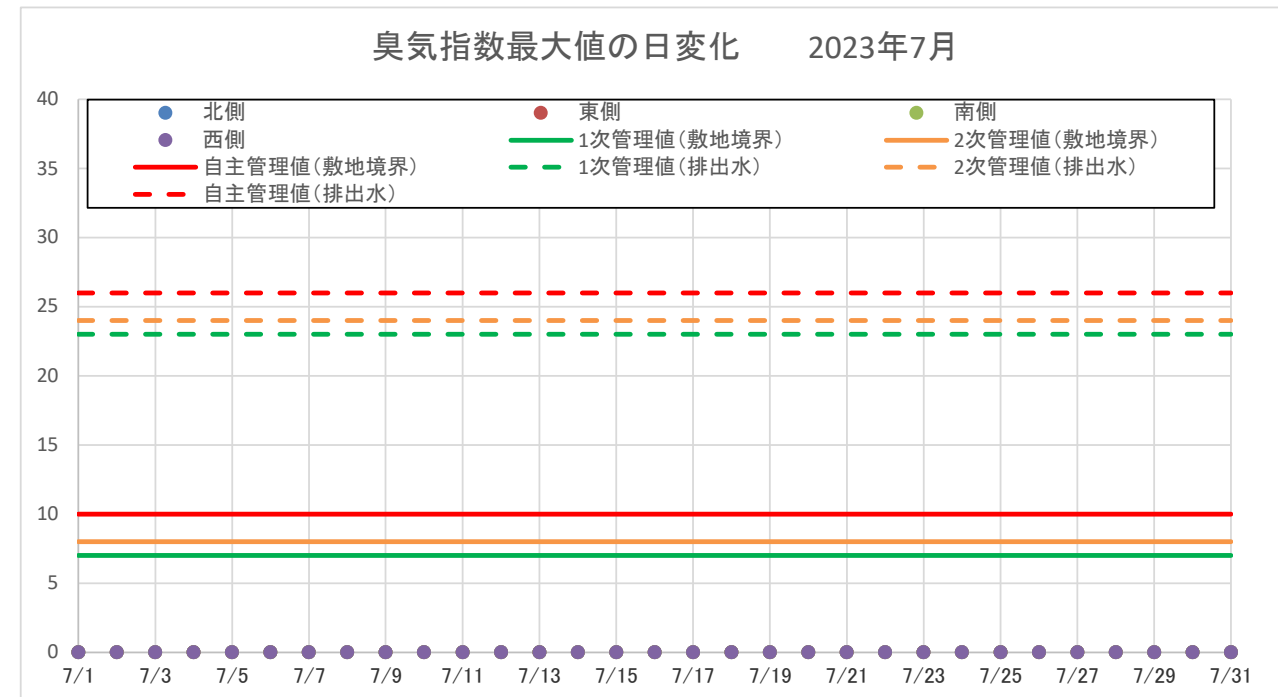
**総評**  
2023年7月 臭気指数最大値の日変化図より、工事作業による臭気指数の管理値超過は見られなかった。臭気指数は事前環境監視の結果と同様で、管理値を超過するような悪臭は工事作業によって発生しておらず周辺環境への影響は生じていないといえる。工事による管理値の超過が発生しないように引き続き監視を行う。
