工事名海老江下水処理場改築更新事業

2023.10月度 臭気指数 (○:管理値超過なし、■:1次管理値超過、▲:2次管理値超過、×:自主管理値超過、-:データの欠測)

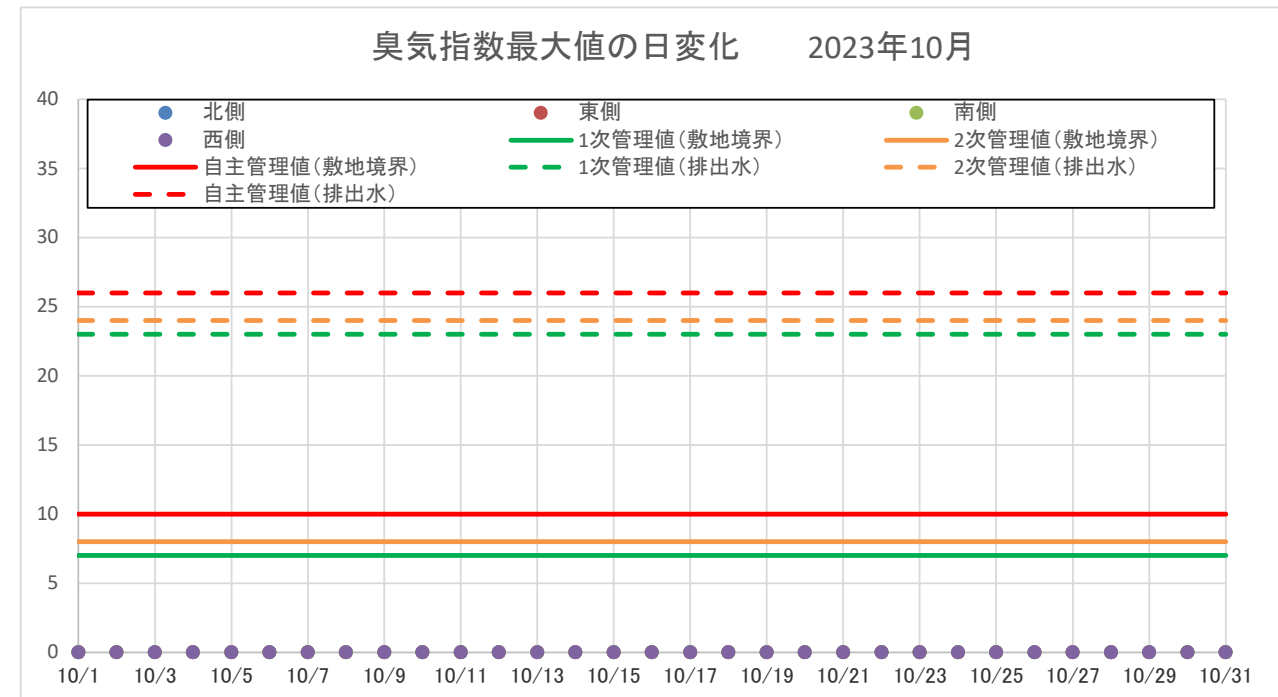
総評
2023年10月 臭気指数最大値の日変化図より、工事作業による臭気指数の管理値超過は見られなかった。臭気指数は事前環境監視の結果と同様で、管理値を超過するような悪臭は工事作業によって発生しておらず周辺環境への影響は生じていないといえる。工事による管理値の超過が発生しないように引き続き監視を行う。
